Comisión Federal de Salud, Higiene y Medio Ambiente de trabajo

INFORME DE OBSERVACIONES

Lugar	Edificio GesNet, calle Iguazu 341, CABA
Tema	Observar las condiciones de Higiene y Seguridad del edificio de GestNet
Fecha y hora	22/06/17 - 15:30 a 17:00hs

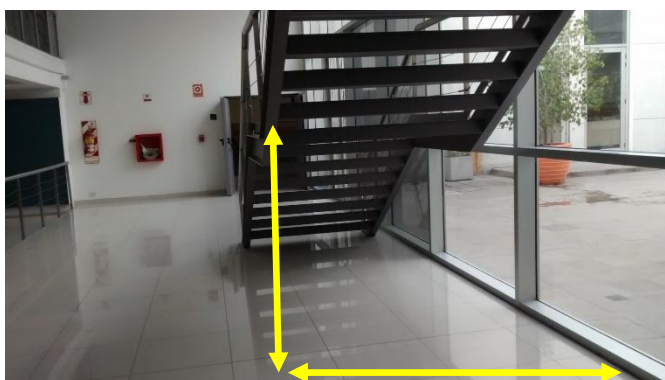
- 1- Se observaron escaleras en planta baja y primer piso sin la adecuada protección a fin de evitar accidentes como golpes con la cabeza contra la misma (son escaleras de uso general). Esto ya había sido señalado por CePETel en la visita del 02/02/17. La empresa se compromete en solucionarlo a la brevedad.

Piso PB : vista de escalera en planta baja sin protección. Sugerimos instalar una baranda de protección cuyas medidas a contar del pie de la escalera sean: 5.00 m x 2.40 m, a fin de garantizar un despejamiento de al menos 2 m de altura y prevenir accidentes.

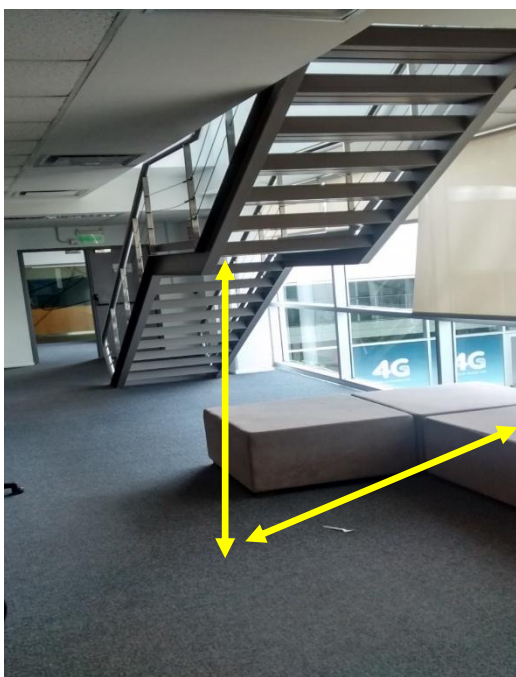
Piso P1^a : vista de escalera en primer piso sin protección. Sugerimos instalar una baranda de protección cuyas medidas a contar del pie de la escalera sean: 5.00 m x 2.40 m, a fin de garantizar un despejamiento de al menos 2 m de altura y prevenir accidentes.

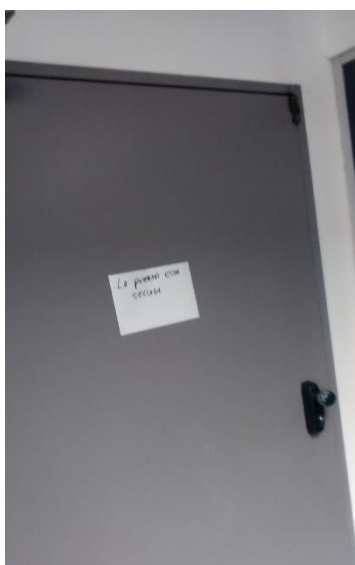
Piso 1° : puerta sellada (soldada) en proximidad de la salida de emergencia (podría confundir la evacuación)

- 9- La empresa se compromete a señalar adecuadamente la puerta sellada que separa los diferentes sectores del primer piso (lado GesNext – lado Gobierno de la CABA).
