**Comisión de Salud, Higiene y Seguridad en el Medio Ambiente de Trabajo**

**INFORME DE OBSERVACIONES**

| Lugar | Centro Logístico Avellaneda, Rivadavia 535 Piñeiro, Avellaneda - Prov. de Buenos Aires |
| Tema | Observar las condiciones generales de Higiene y Seguridad |

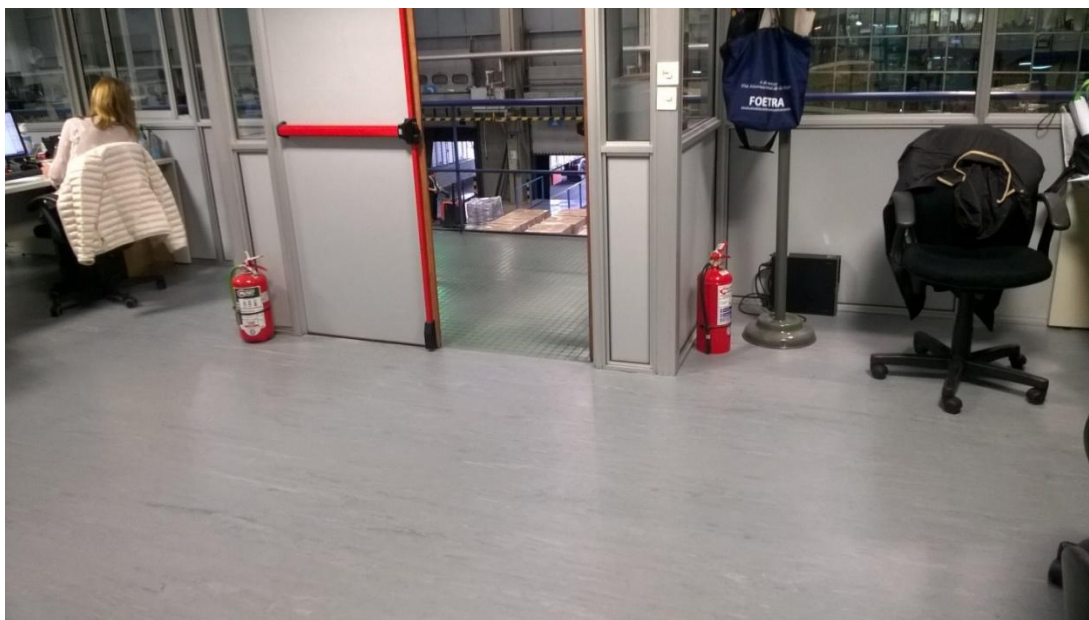
- Sector Administración de Stock: se compone de 54 puestos de trabajo y 2 salas de reuniones. Se aprecia la existencia de **2 matafuegos ABC ubicados incorrectamente en el suelo.**

**Sector Administración de Stock**  
**Matafuegos ubicados en el piso (sin su soporte correspondiente y señalización y a la vista del personal)**

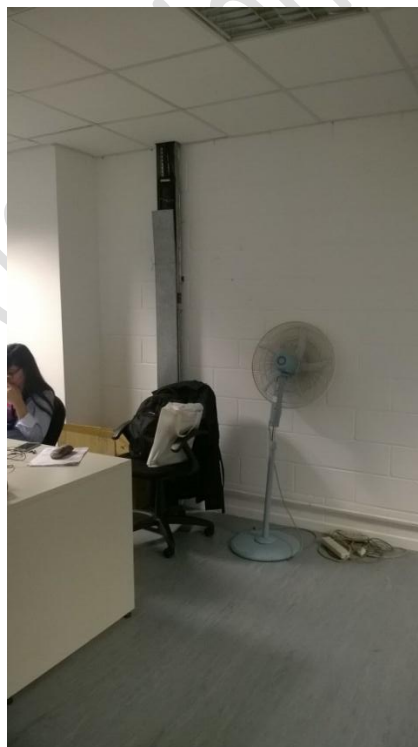
**Sector Administración de Stock**  
**Canalización desprendida y con riesgo de caída sobre el personal**

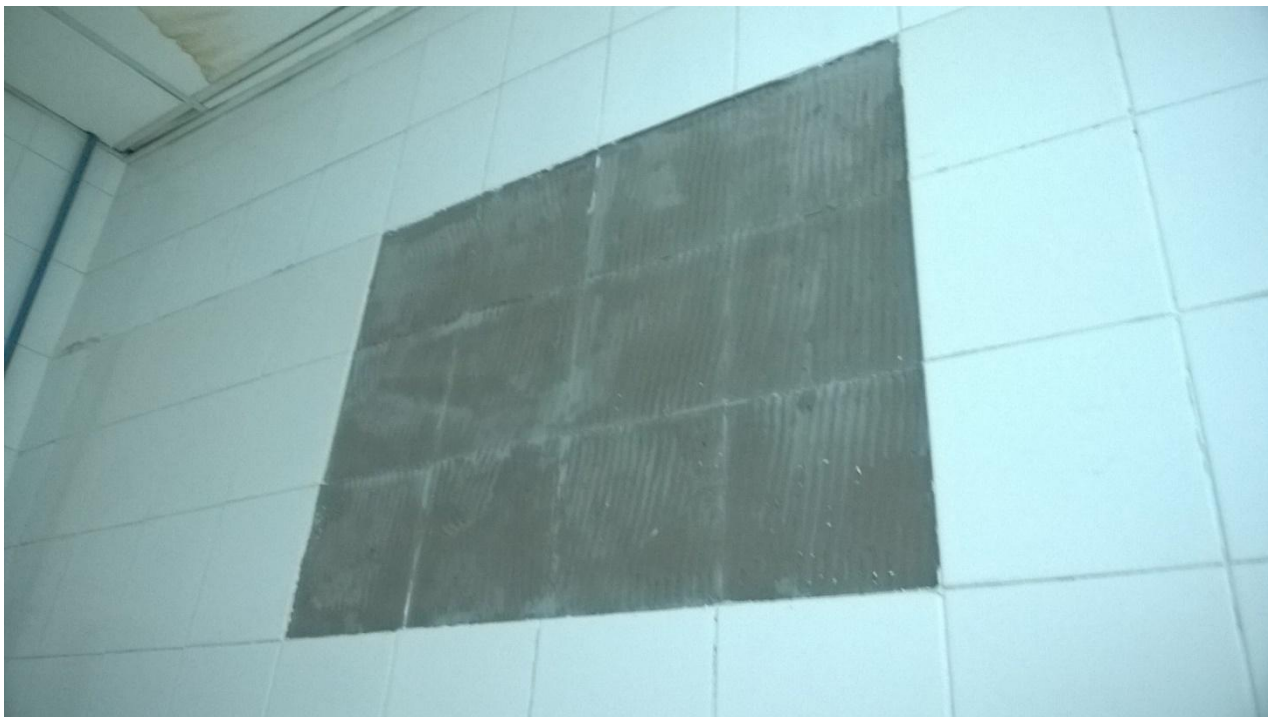
- Baño y vestuario compuesto de 6 lavabos, 5 orinales, 4 inodoros y 5 duchas. Se observa la **ausencia de piso antideslizable**, la presencia de humedad en el techo y la falta de cerámicos en un sector de la pared.

**Baños masculinos – Falta de cerámicos en la pared**

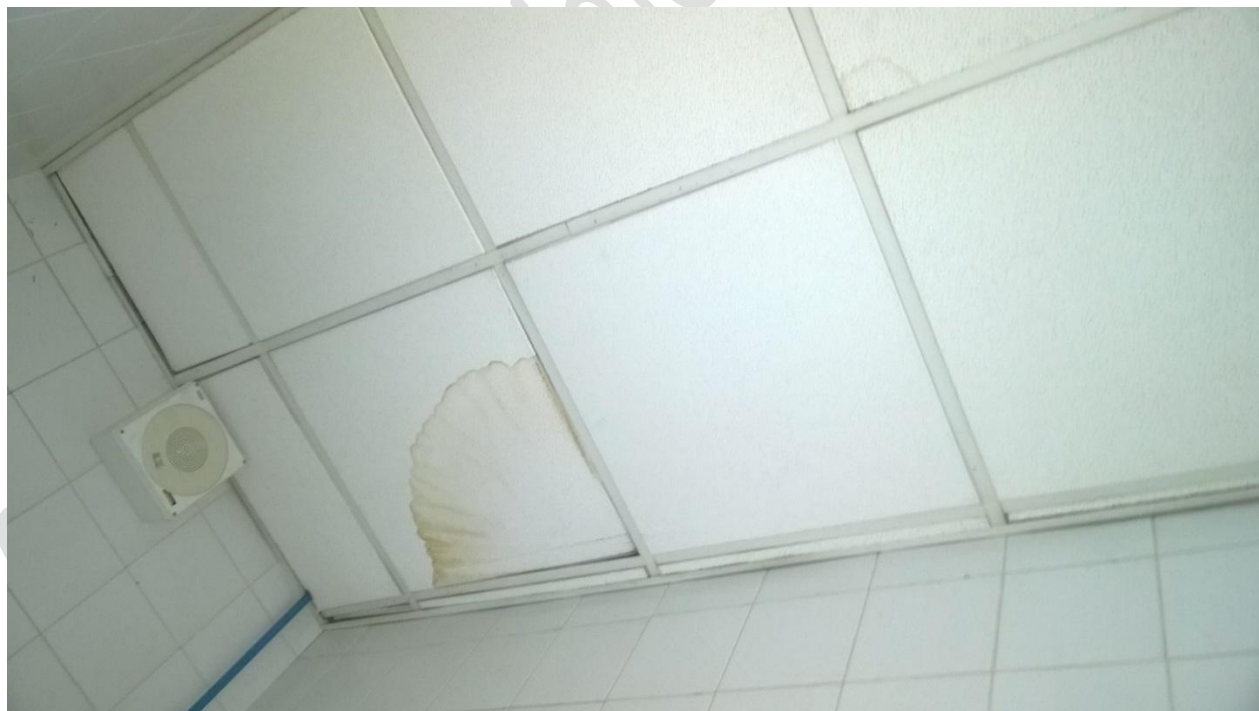
**Baños masculinos – Manchas de humedad en el techo**

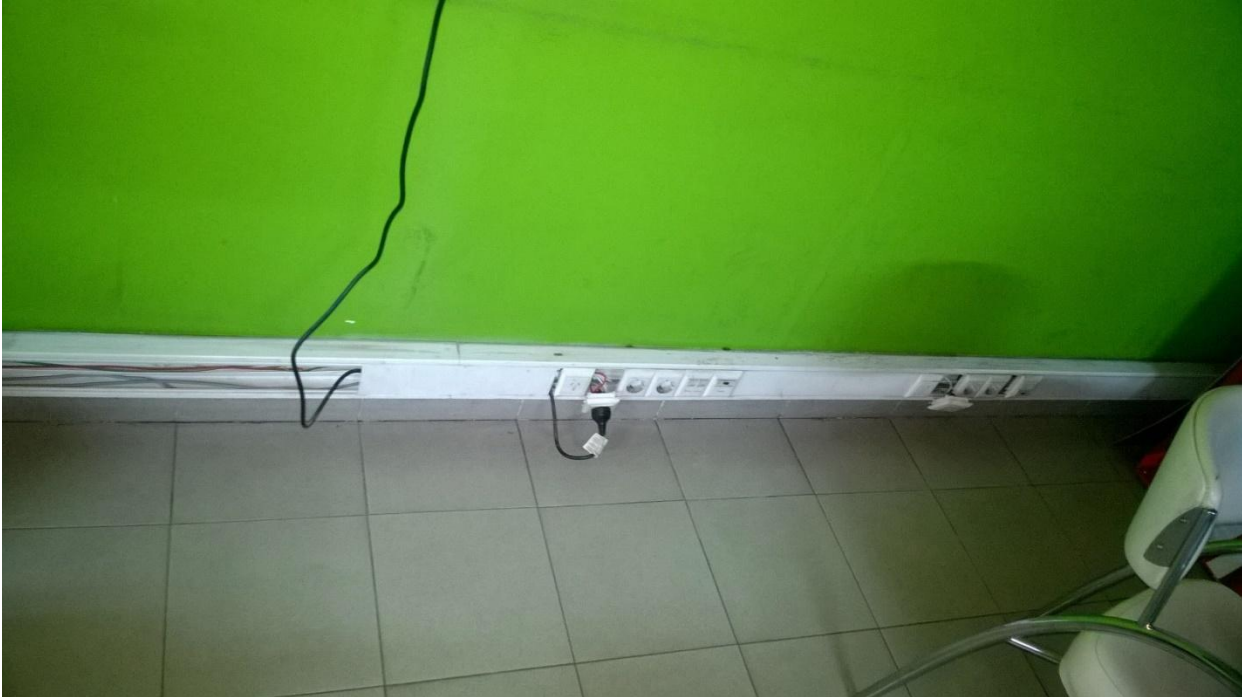
- Baño compuesto de 2 lavabos y 2 inodoros.
- Comedor del personal: presenta falta de mantenimiento caracterizado por **instalaciones eléctricas con riesgo eléctrico, goteras en el techo y mueble bajo mesada mal instalado.**

**Comedor – Instalación eléctrica en mal estado de mantenimiento y con riesgo eléctrico**

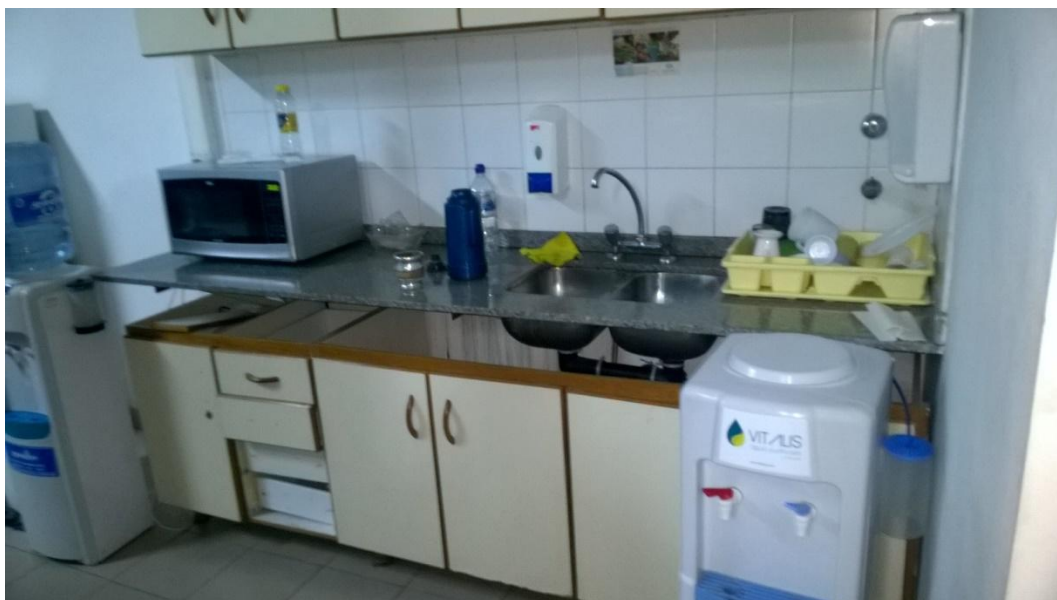
**Comedor – Mueble bajo mesada mal instalado**

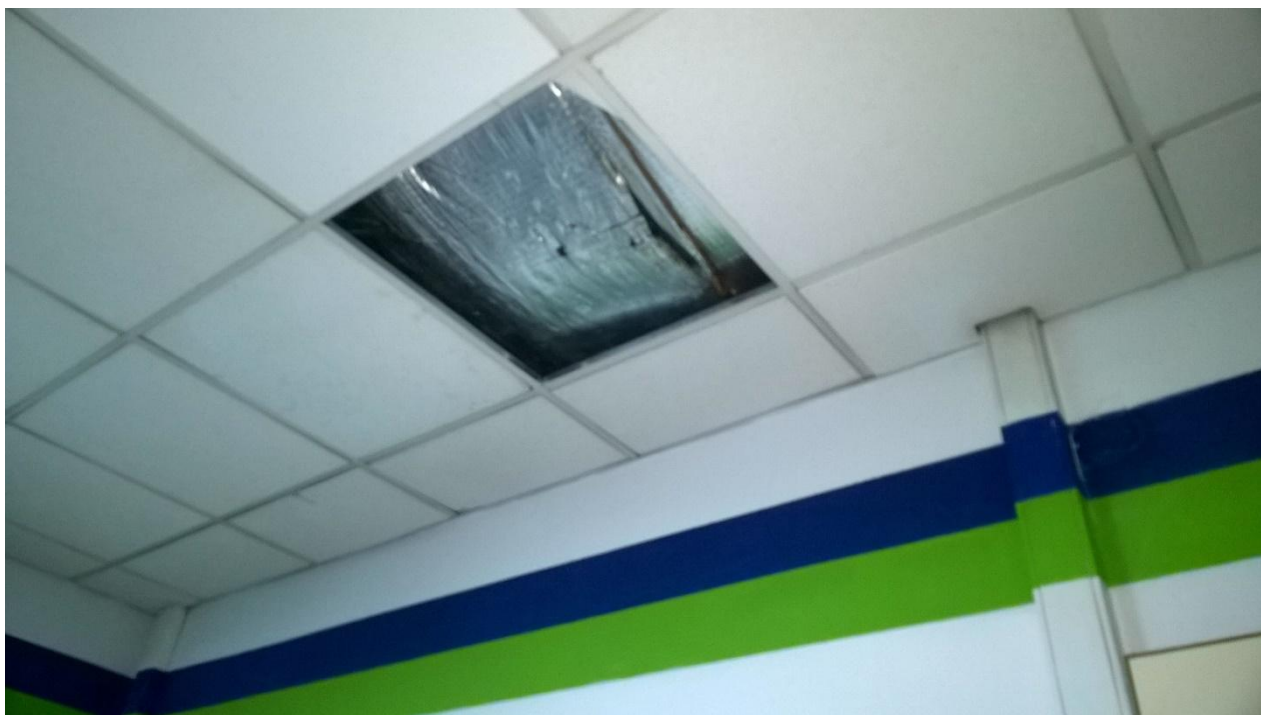
**Comedor – Techo en mal estado de mantenimiento y con goteras**

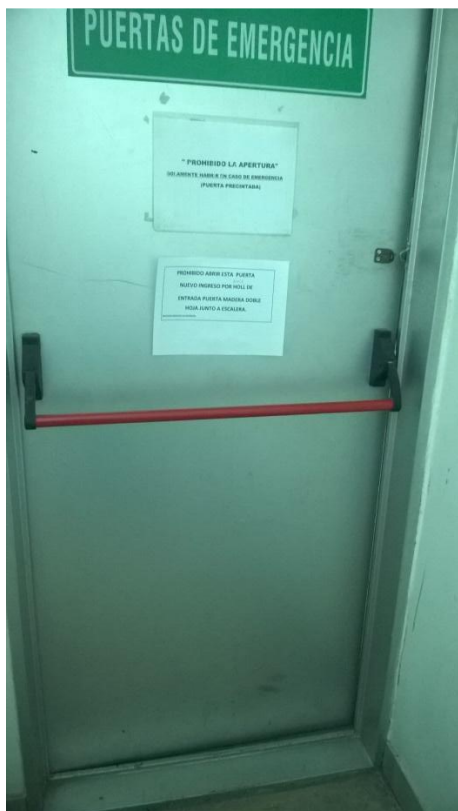
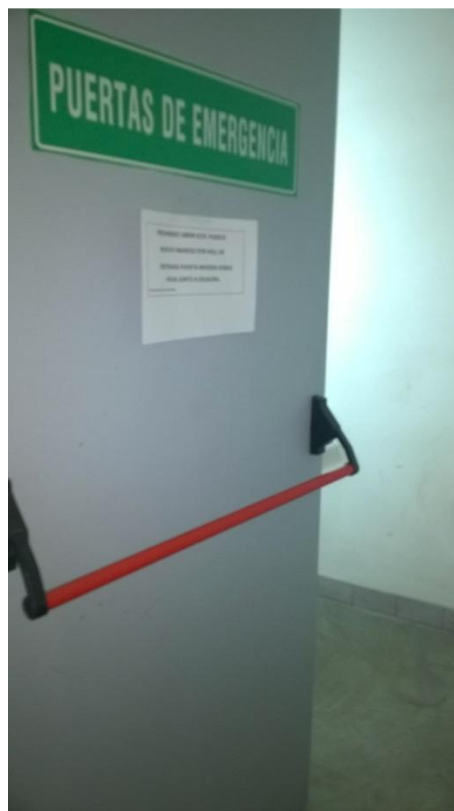
**Vía de escape**  
**(Izq) Puerta trabada con precinto en planta baja – (Der) Puerta en planta alta**

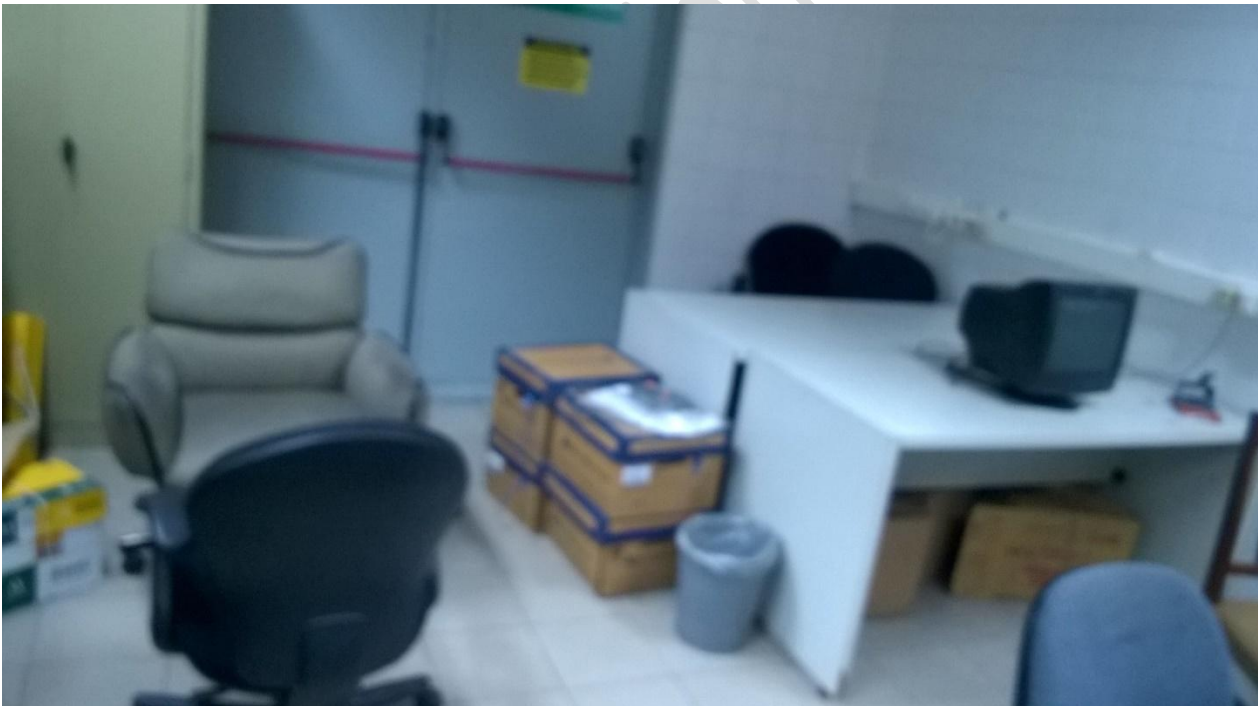
observa la presencia de 2 matafuegos ABC, botiquín de primeros auxilios y 3 salidas hacia el pasillo interno de la nave de las cuales una **permanece obstruida**.

**Laboratorio de Calidad – Puestos de trabajo y vías de escape obstruidas**

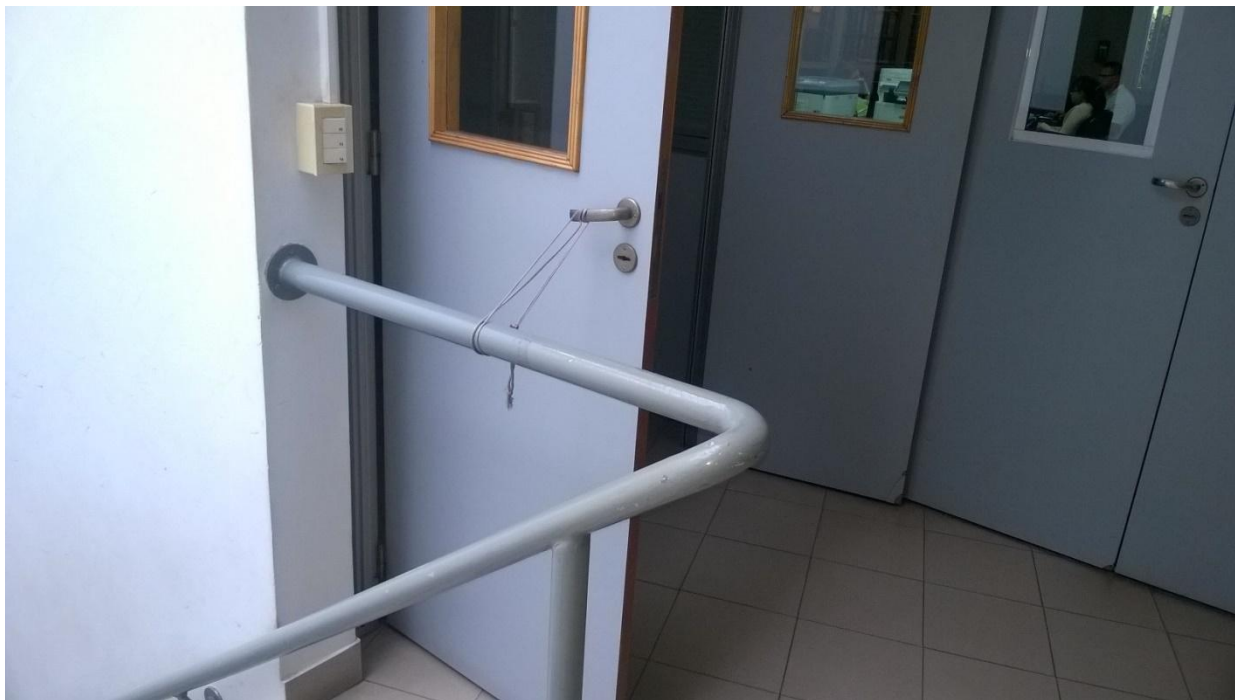
**Puerta en condiciones incorrectas de apertura**
