Comisión de Salud, Higiene y Seguridad en el Medio Ambiente de trabajo

INFORME DE OBSERVACIONES

Lugar	Edificio Olivos, Maipu 2941 Olivos, Provincia de Buenos Aires
Tema	Observar condiciones de seguridad e higiene del edificio
Fecha y hora	22/05/18 - 14.30 a 15:40 hs

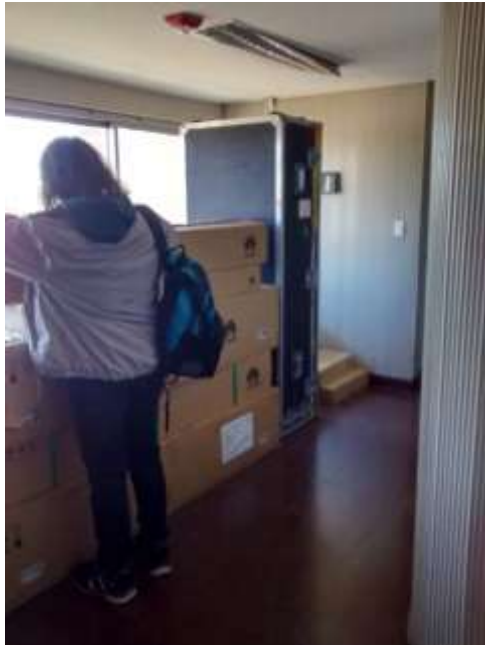
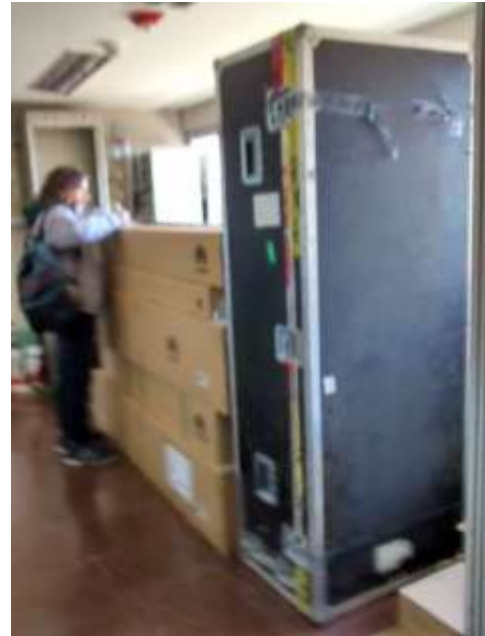
Piso 3 - Entrada ascensores con materiales apilados

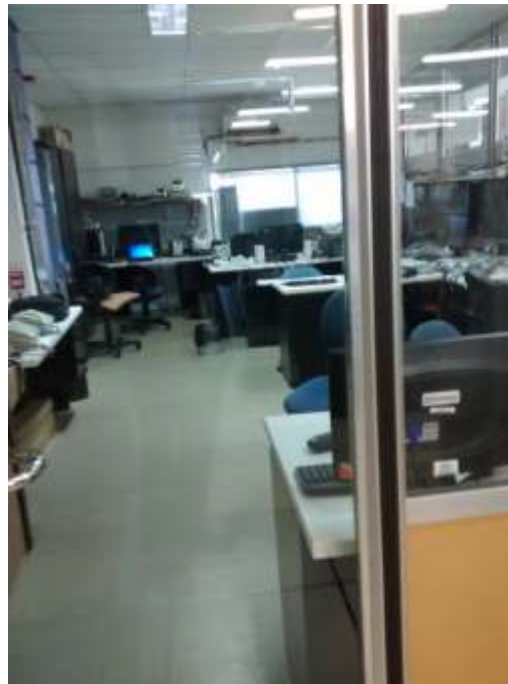
En este piso se encuentran equipos (BBIP entre otros equipos de datos, además de una central Neax). Al final del salón se encuentra una oficina donde se prueban terminales (Sala de Consola), en la misma se observó falta de iluminación por lo que se solicita una medición a fin de evaluar esta condición ambiental. No hay ventilación natural en estos ambientes.

Piso 3 -Sala de prueba de terminales con escasa iluminación

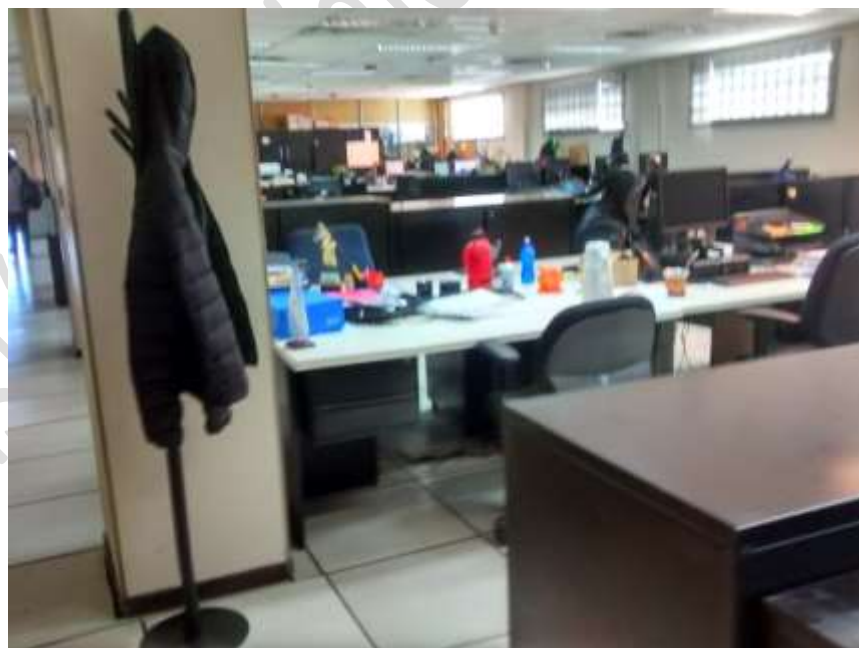
En este piso se encuentran los puestos de trabajo asociados a las maquetas, una cámara anecoica y un laboratorio para prueba de equipos. Se observa la existencia de cuatro extintores BC y un extintor ABC. En el piso no hay ventilación natural y la iluminación se aprecia insuficiente por lo que se solicita una medición a fin de evaluarla.

Piso 2 Puestos de trabajo

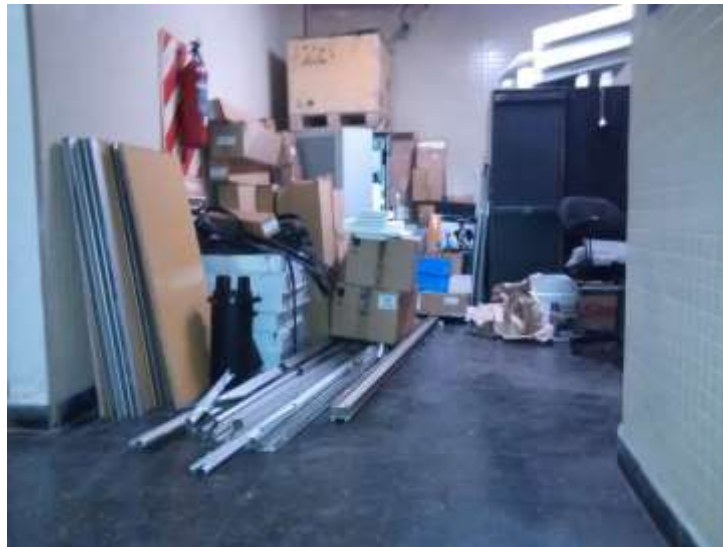
Primer subsuelo Acceso a ascensor con materiales depositados en el mismo

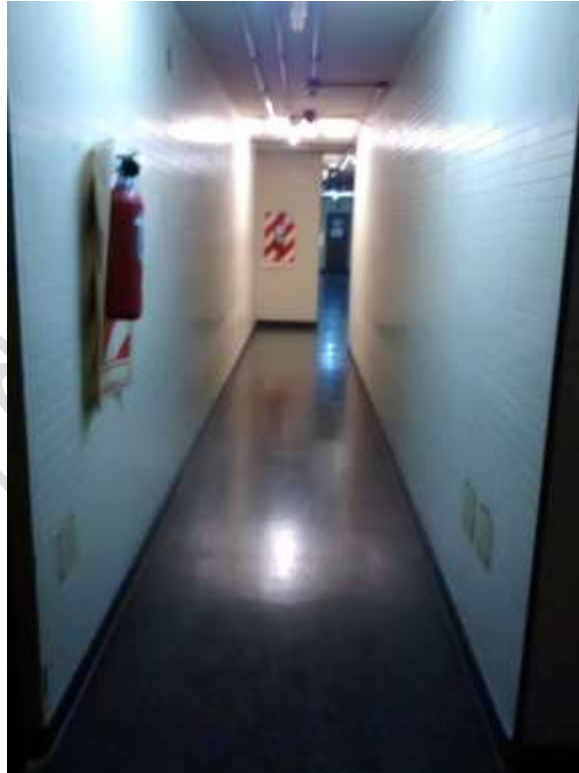
Se encuentra el túnel de cables, la Sala de Fuerza, la Sala de Baterías y la Sala del Grupo Electrónico. Cercano al ingreso del túnel de cable se percibió olores desagradables.

Primer subsuelo Acceso túnel de cables y demás salas

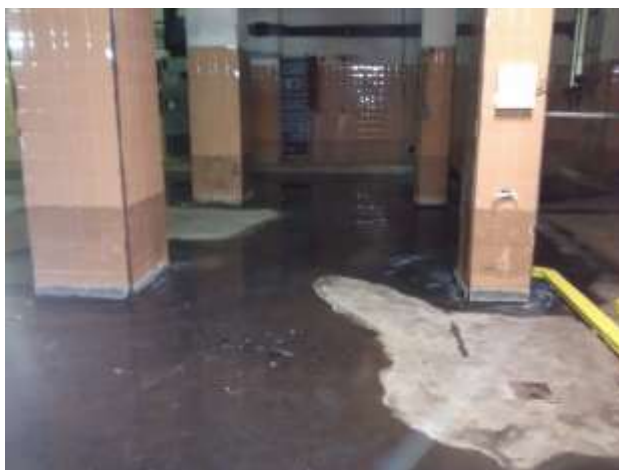
Se ubica la cisterna de agua y se observó la presencia de agua en los pisos, además si bien uno de los ascensores podría llegar a este piso no se verificó por el estado de humedad y óxido en la puerta del ascensor.

Segundo subsuelo con agua en el piso

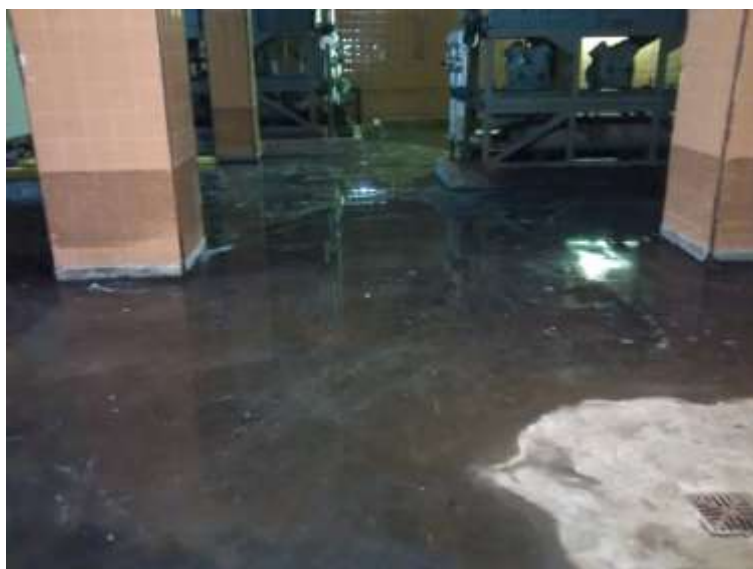
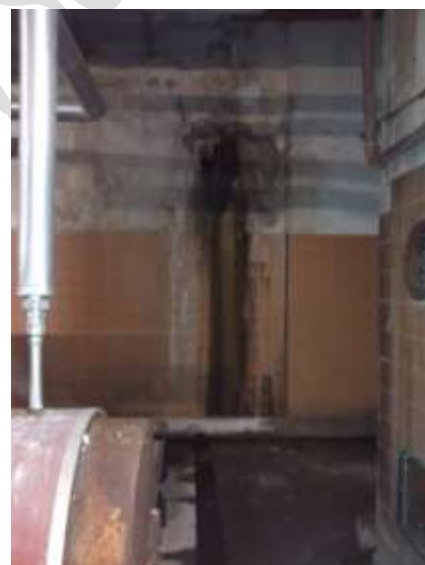
Segundo subsuelo con agua en el piso

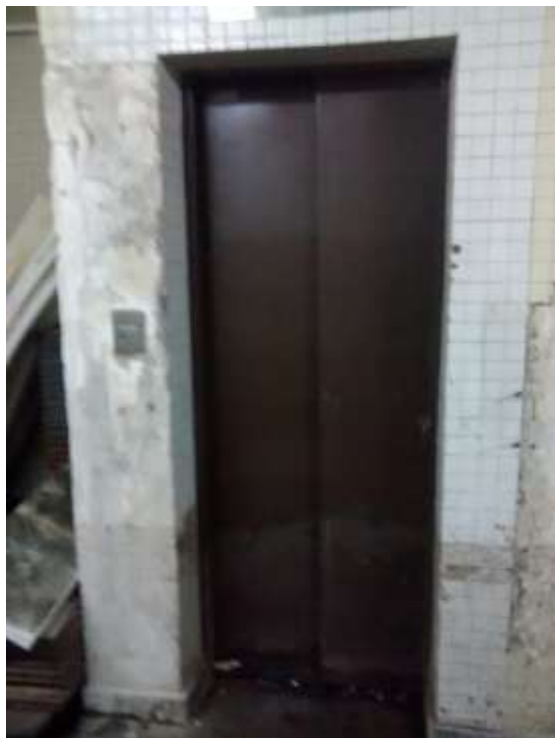
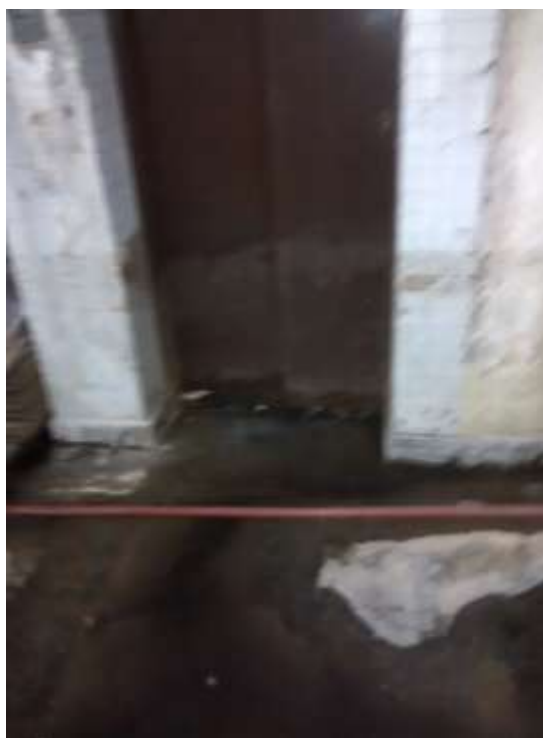
Segundo subsuelo puerta ascensor con agua

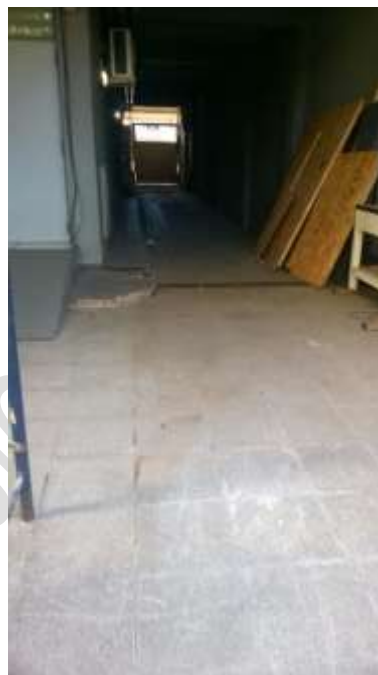
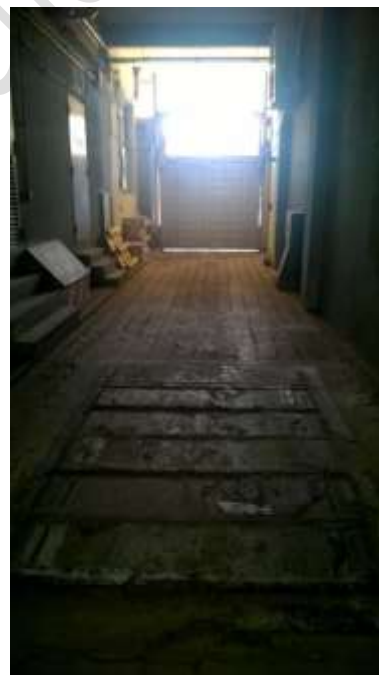
Vista salida de emergencia por acceso vehicular (falta señalar)
