# INFORME EDIFICIO

# Muñecas

**INFORME DE OBSERVACIONES**

| 696Lugar | Edificio Tucuman Muñecas calle Muñecas 226–San Miguel de Tucumán, Provincia de Tucumán |

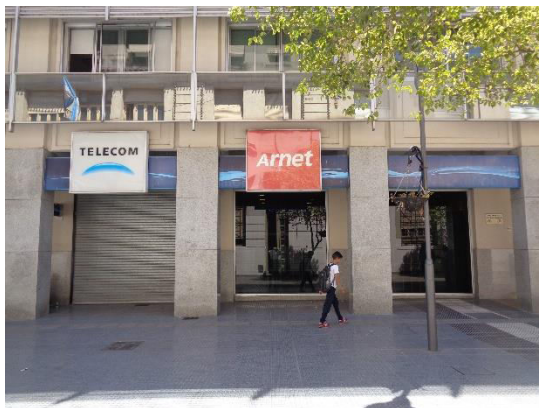
Vista del ingreso a las oficinas comerciales

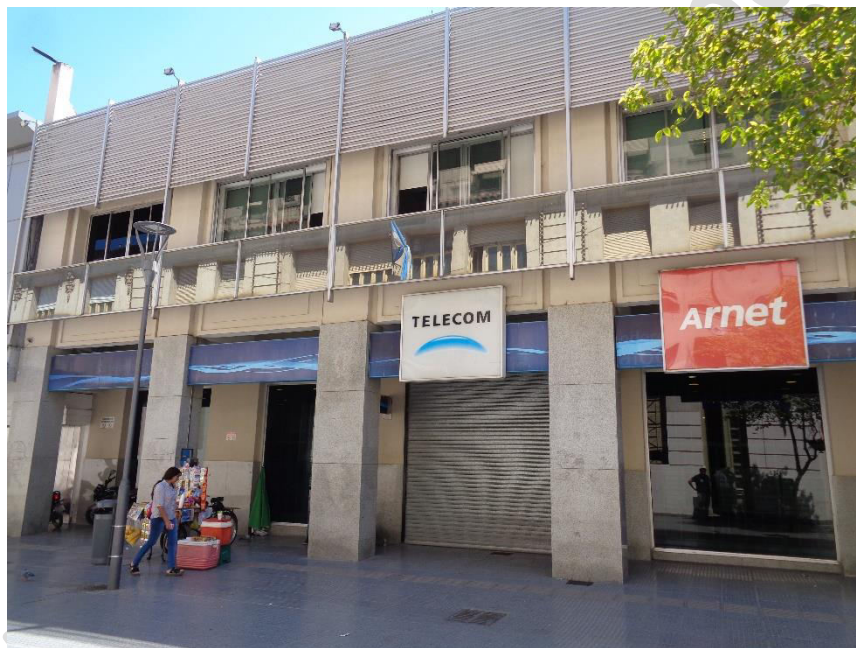
Vista del ingreso a las oficinas comerciales y central

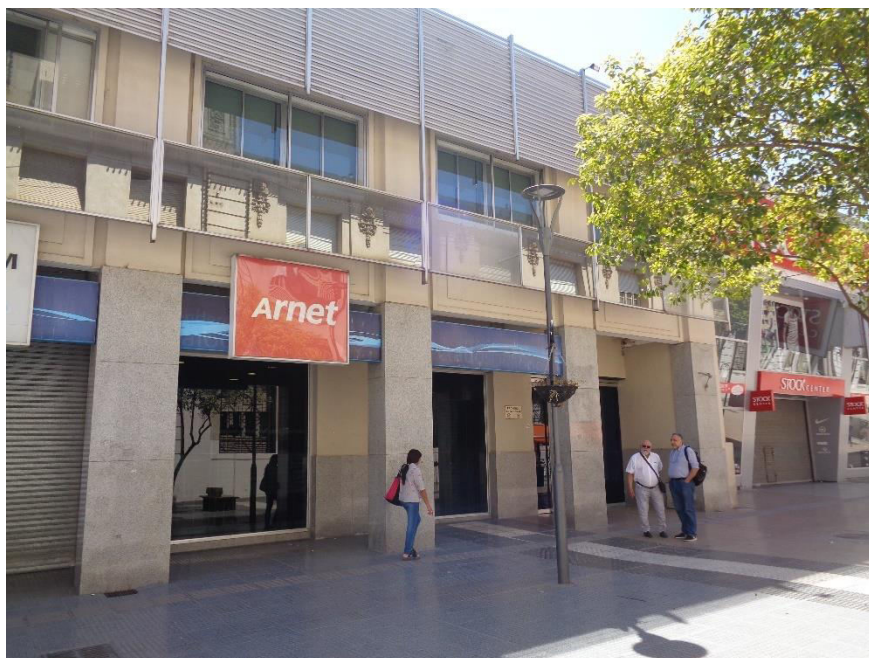
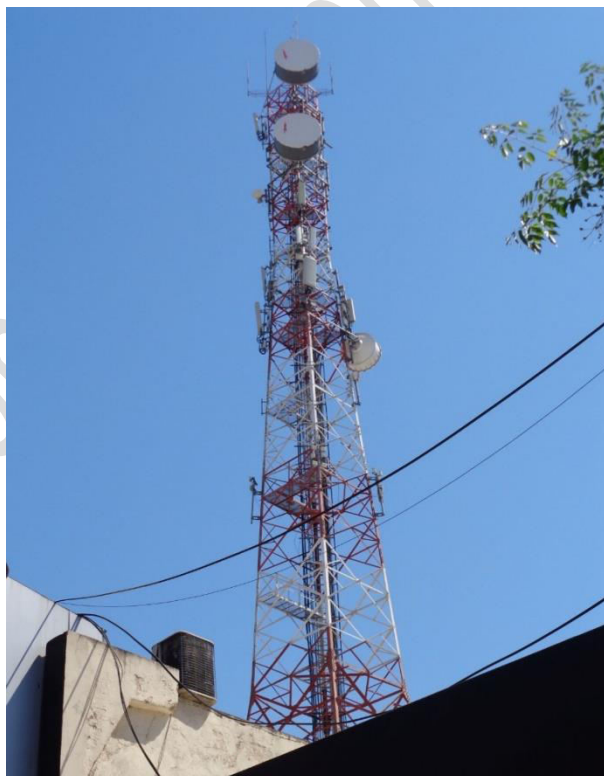
Vista la estructura soporte de antenas

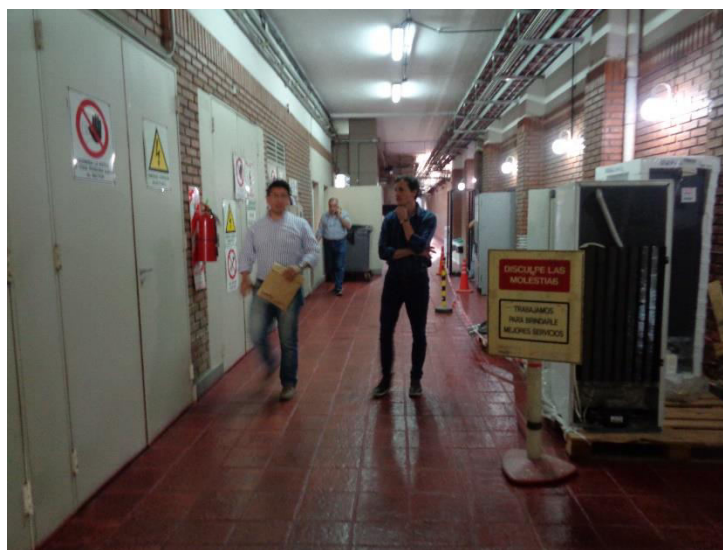
Acceso y via de escape en Planta Baja

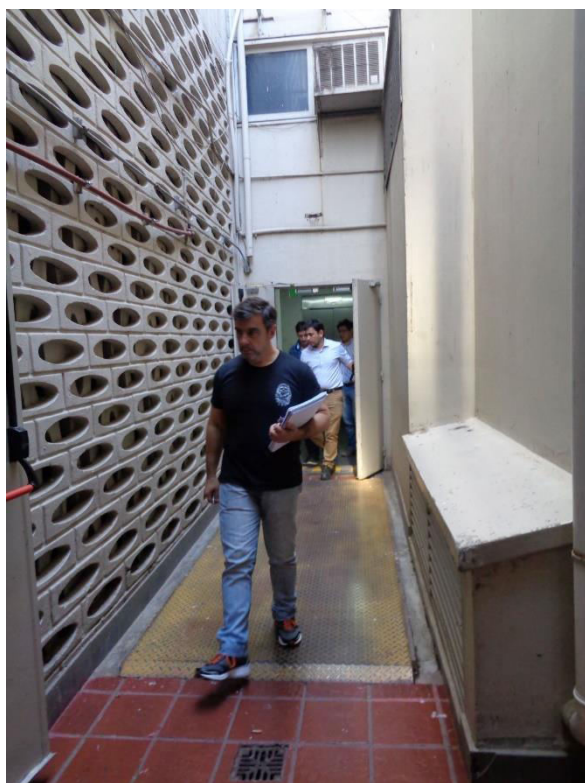
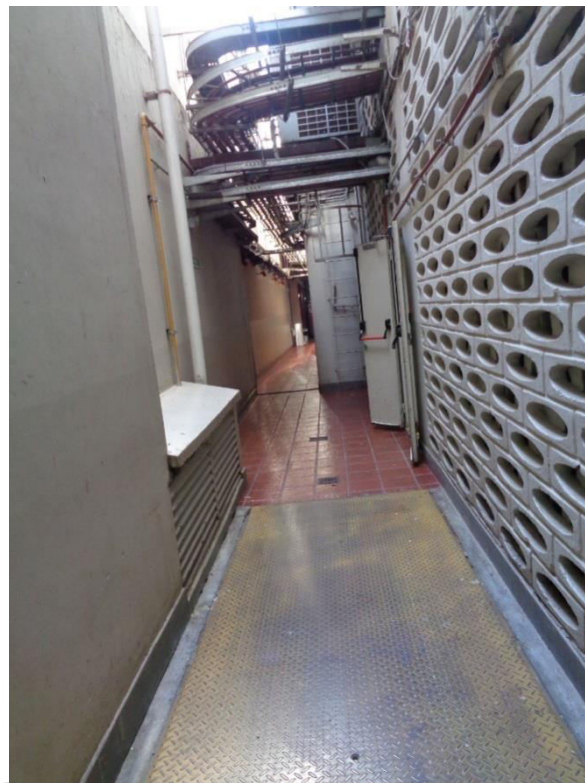
Acceso y via de escape en Planta Baja

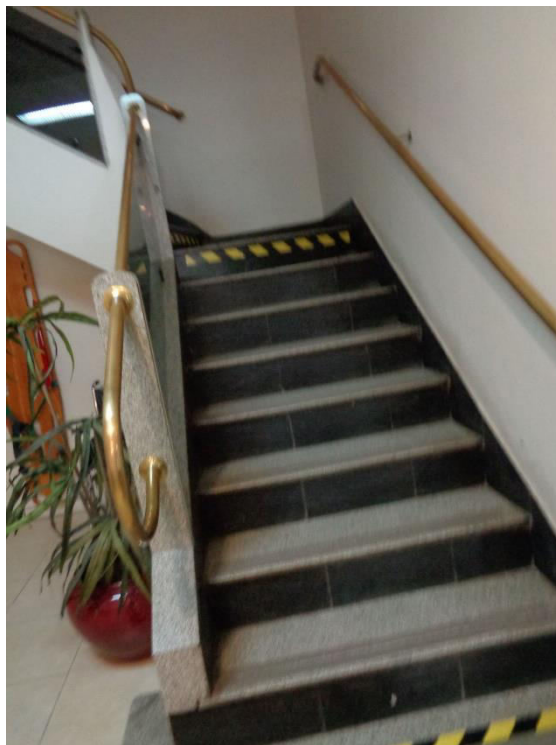
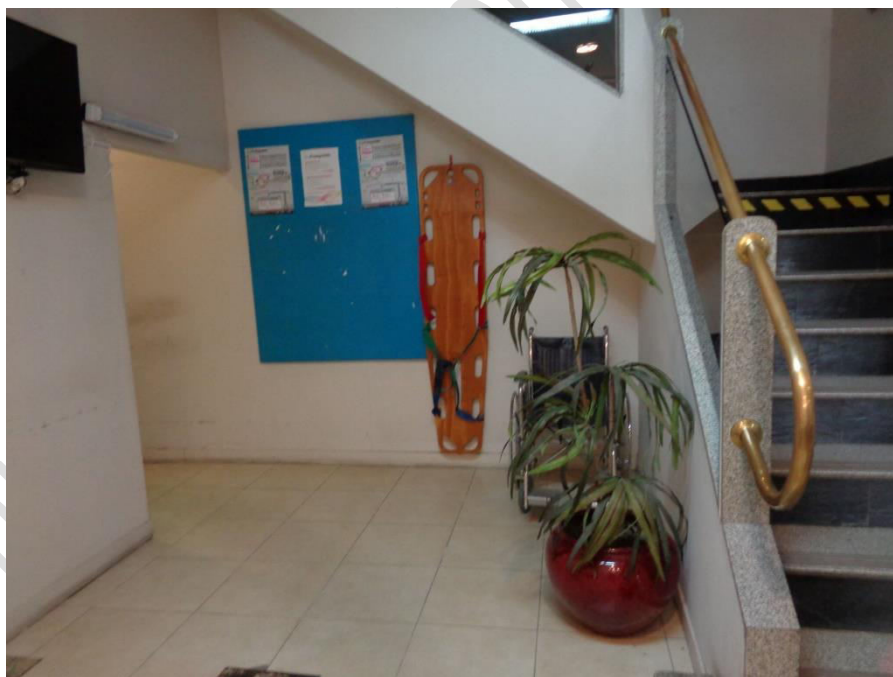
Escalera lado frente

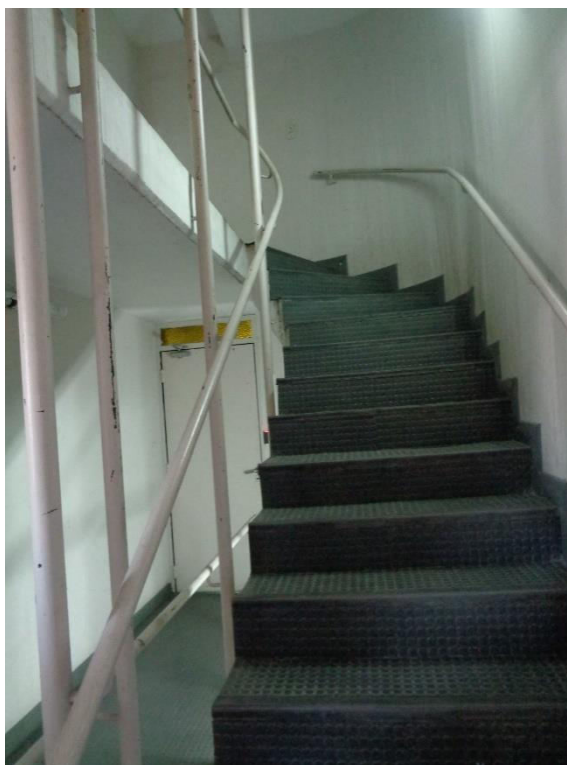
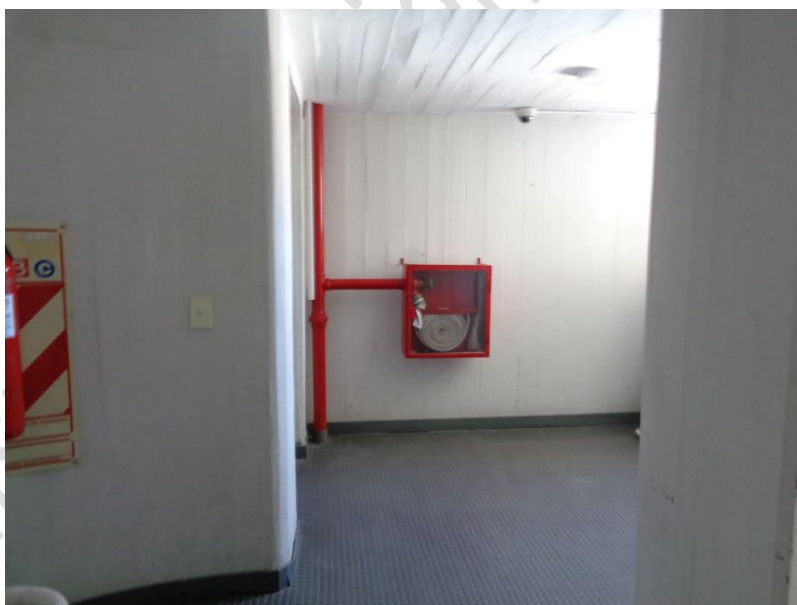
Escalera de emergencia lado contrafrente con acceso al ascensor

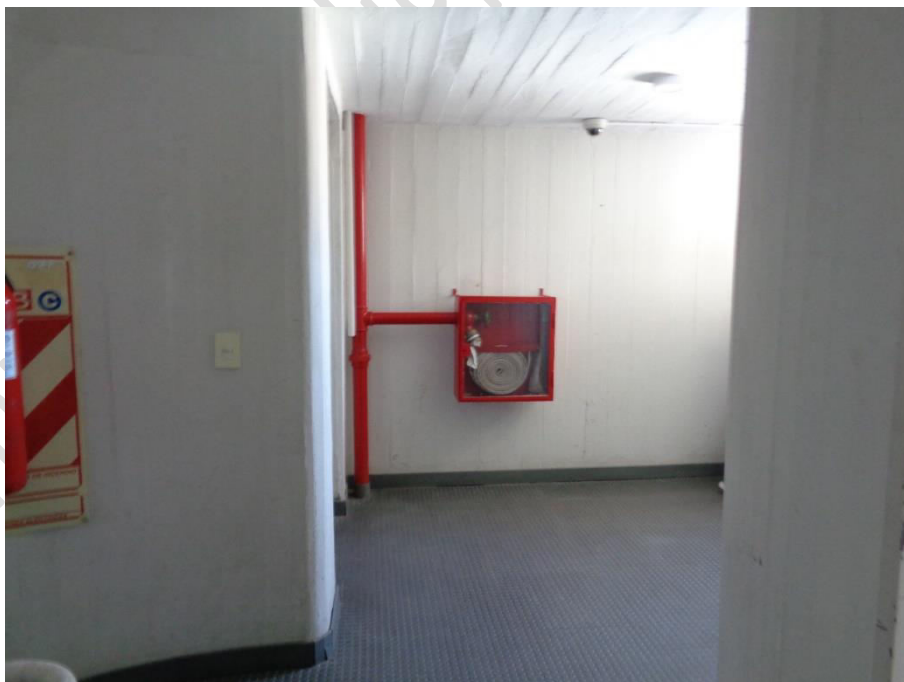
El establecimiento dispone de este tipo de instalaciones con nicho hidrante del lado contrafrente.

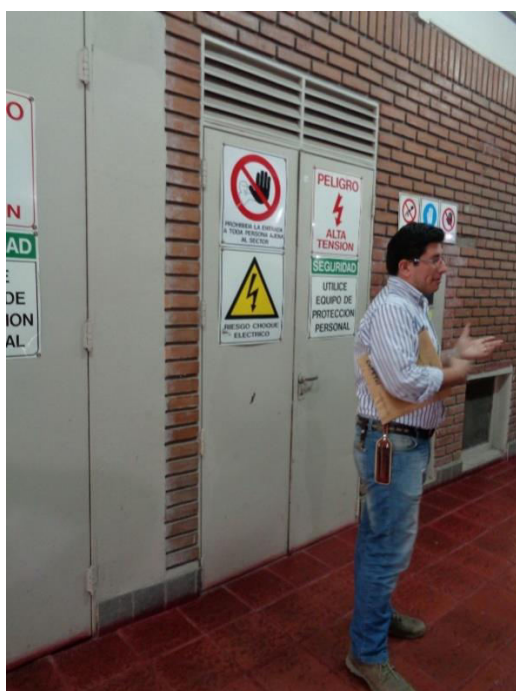
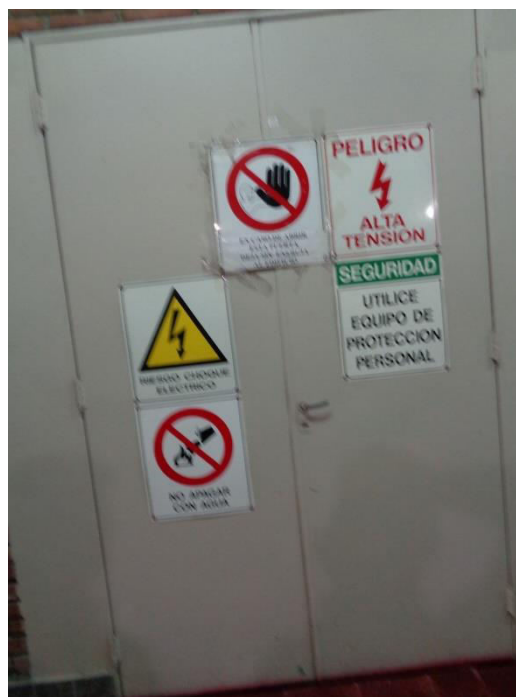
Sala de media tensión en PB e ingreso edificio

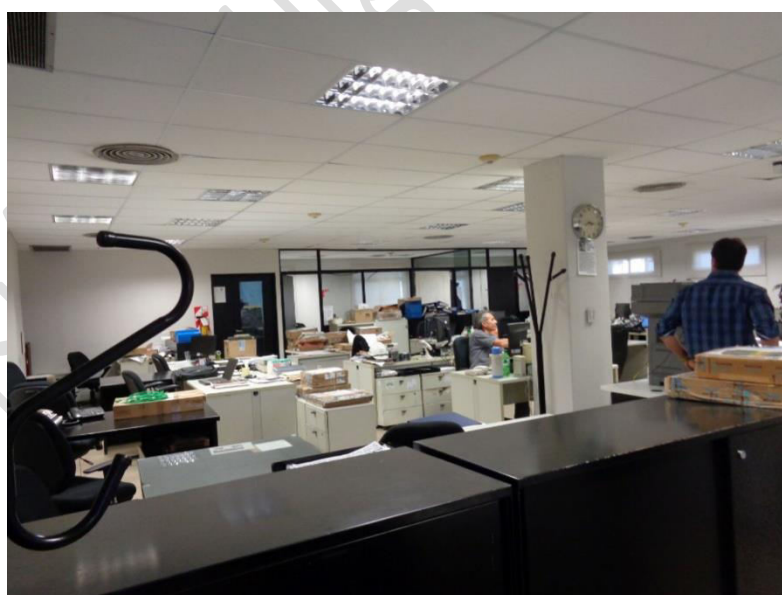
Oficinas de proyecto cuerpo fondo piso 1

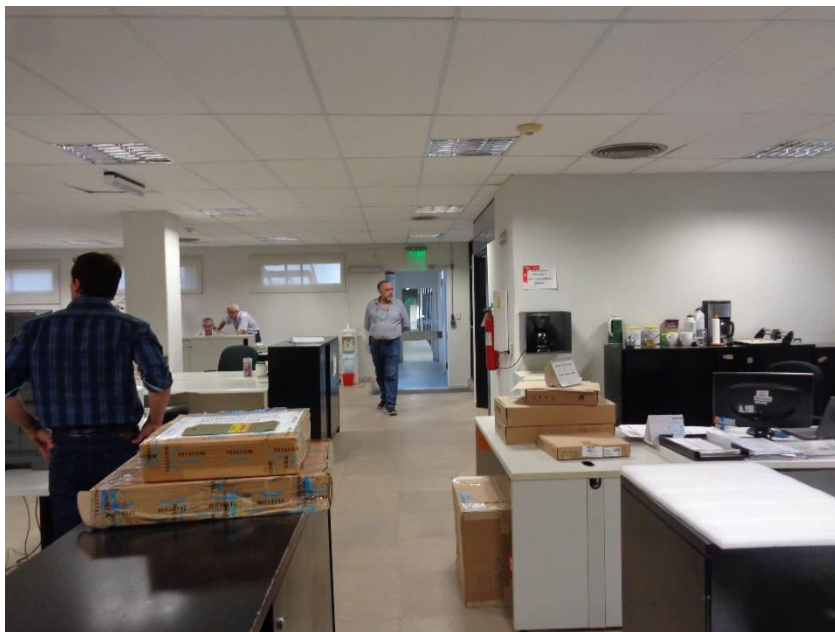
Oficinas de proyecto cuerpo fondo piso 1

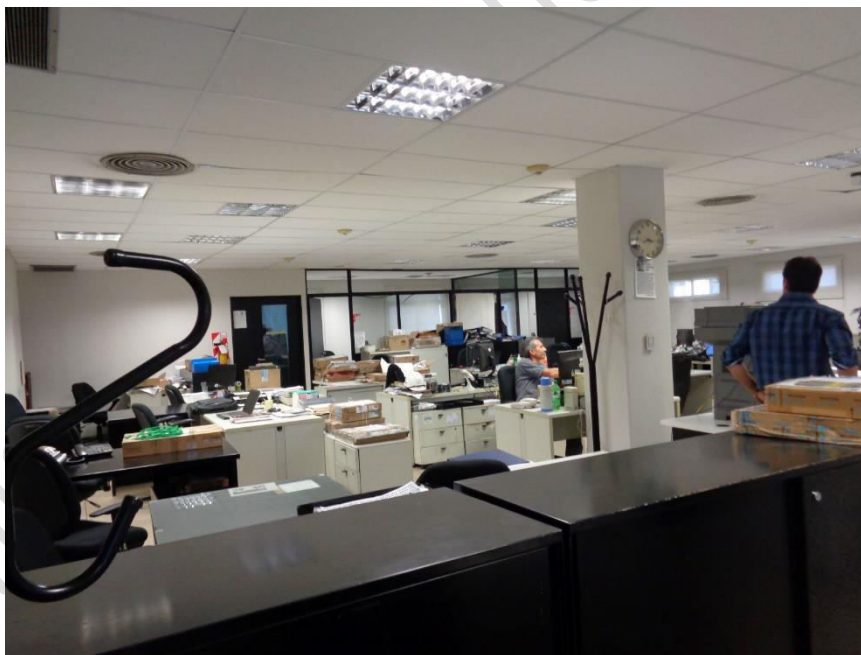
Oficinas de proyecto cuerpo fondo piso 1

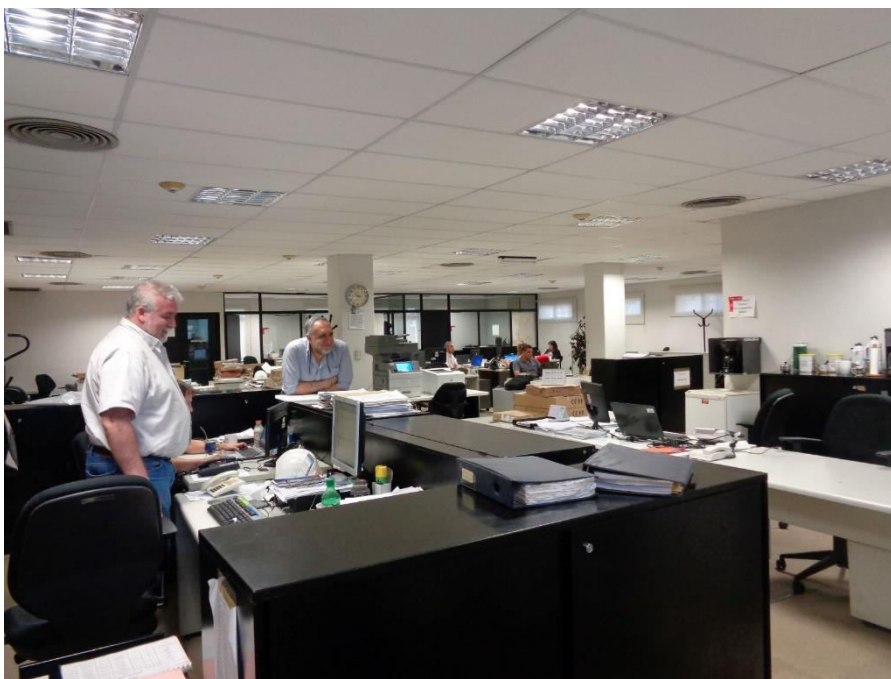
Oficinas de proyecto cuerpo fondo piso 1

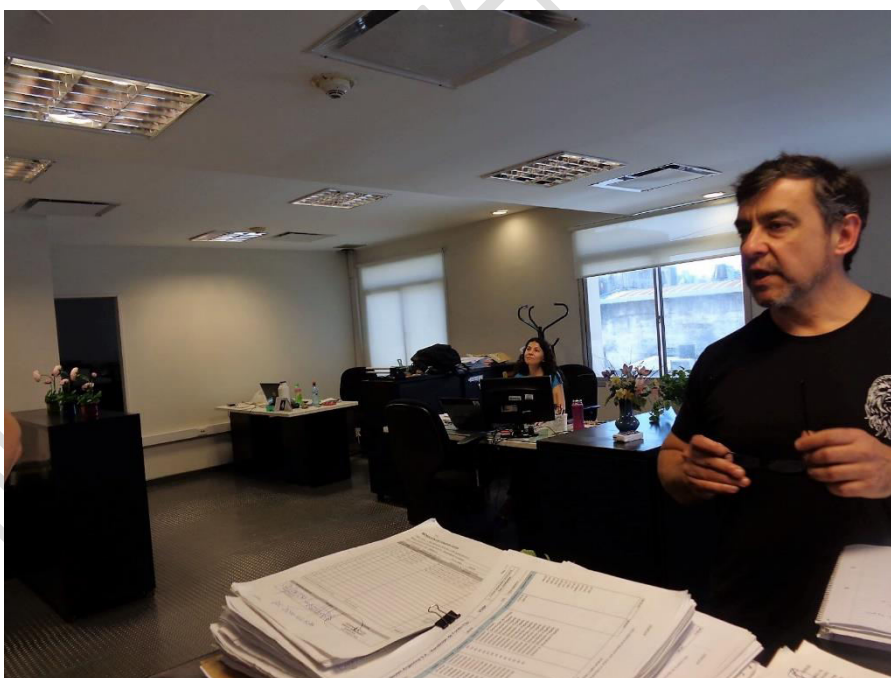
Puestos de trabajo piso 2

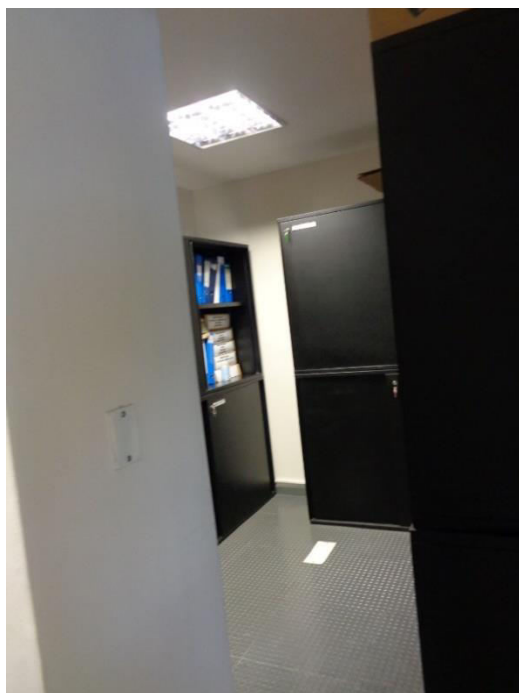
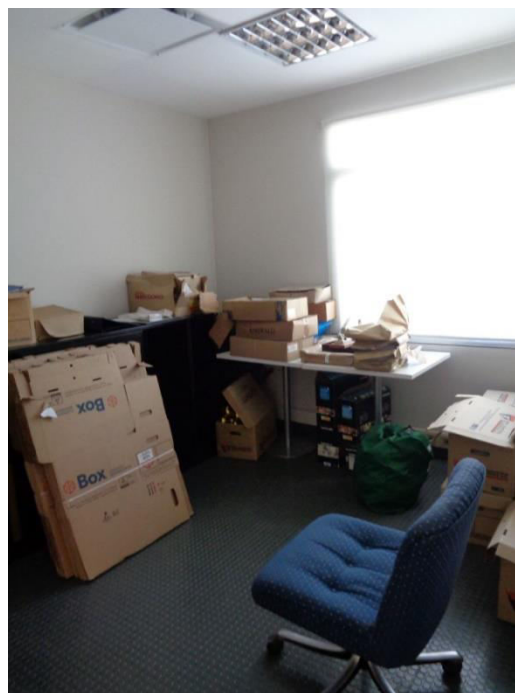
Deposito en oficina de piso 2

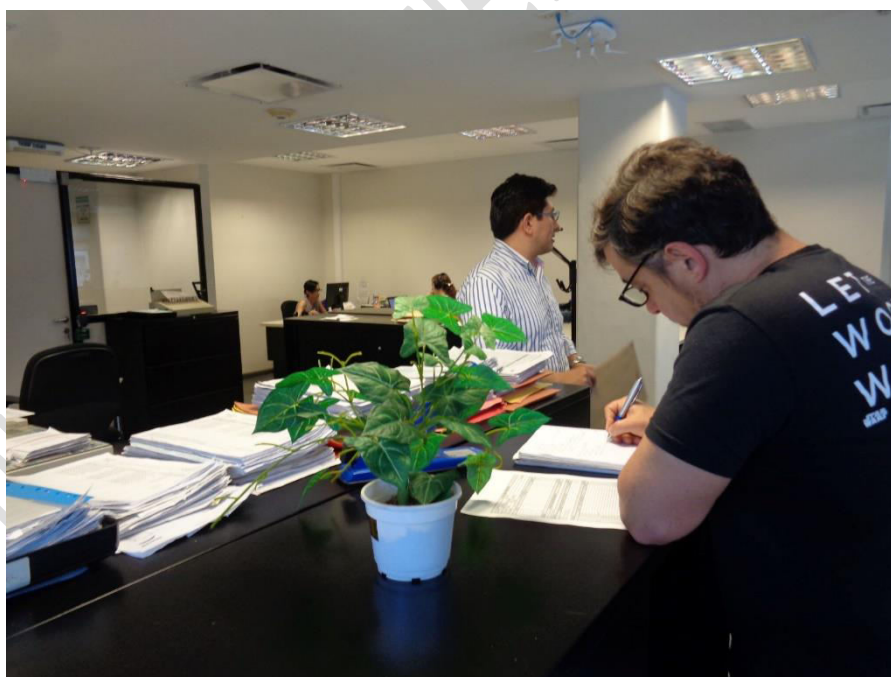
Puestos de trabajo piso 2

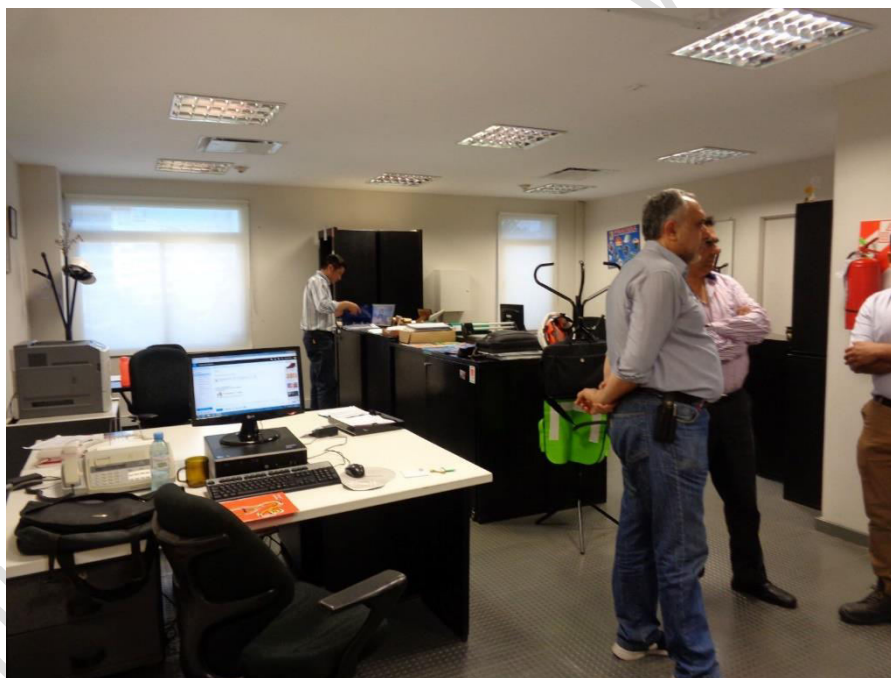
Oficina de seguridad e higiene

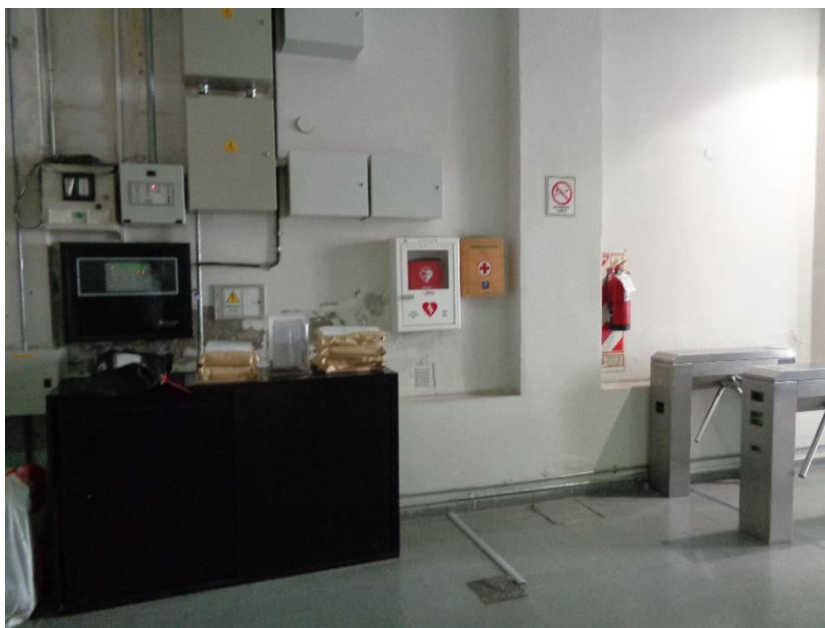
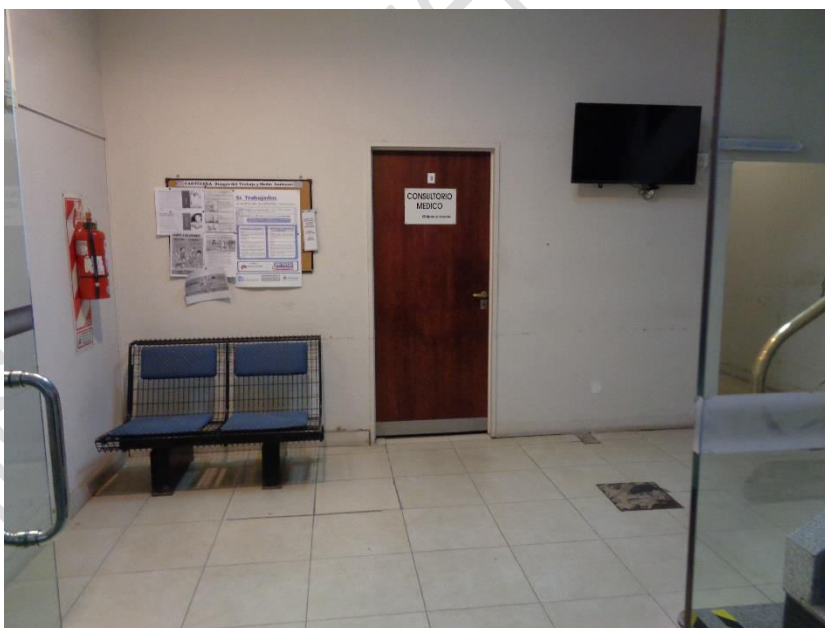
El establecimiento cuenta con Servicio de Medicina Laboral en planta baja, Desfibrilador Automático Externo y botiquín de primeros auxilios en la guardia.

- La instalación de los planos de evacuación y diagramas de organización en la emergencia.
- Realizar simulacros de evacuación.
- Instruir al personal que la empresa designe a la utilización del desfibrilador externo automático (DEA) y capacitación sobre primeros auxilios.

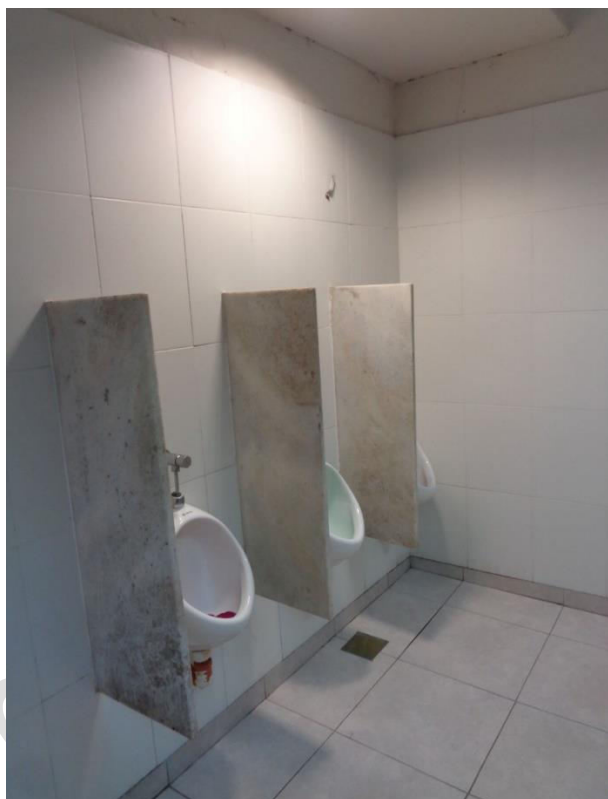
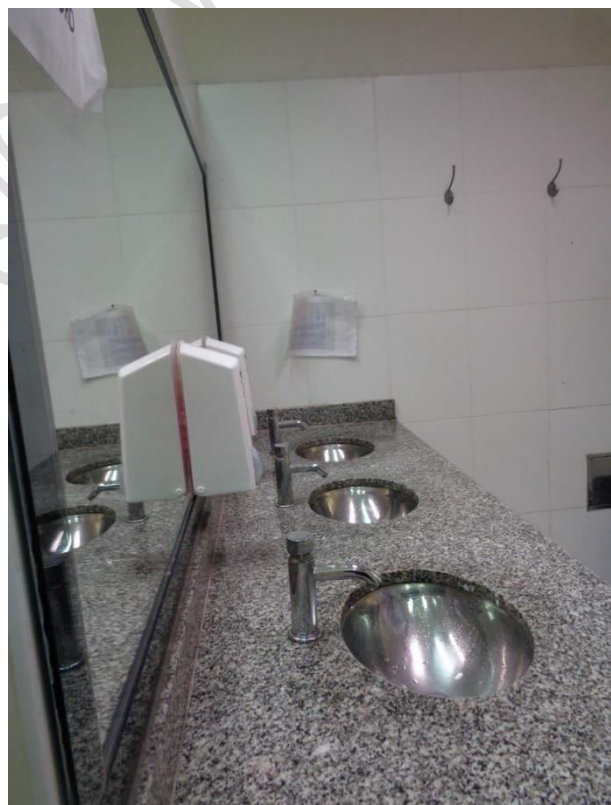
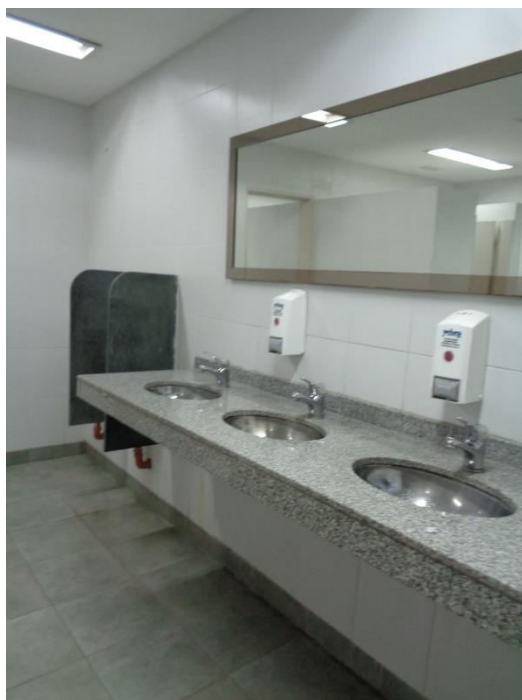
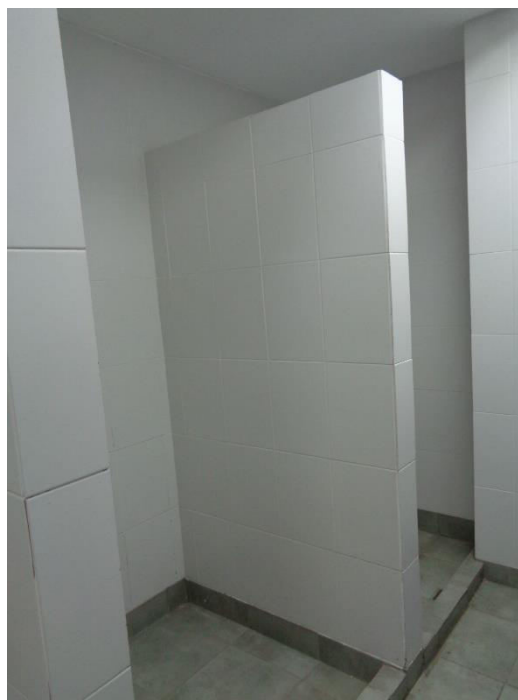
Los sanitarios observados se encuentran en buenas condiciones de limpieza y mantenimiento.

- Planta baja (lado contrafrente): 3 Orinales, 3 Lavabos, 4 Inodoros y 3 Duchas.
- Planta baja (lado frente): 6 Orinales, 3 Lavabos y 4 Inodoros.
- Piso 1: 3 Orinales, 3 Lavabos y 3 Inodoros.
