RIESGO EN TRANSPORTE TERRESTRE Y AÉREO

ANÁLISIS ACCIDENTE FERROVIARIO

COMISIÓN DE HIGIENE Y SEGURIDAD EN EL MEDIO AMBIENTE DE TRABAJO

Enero 2023

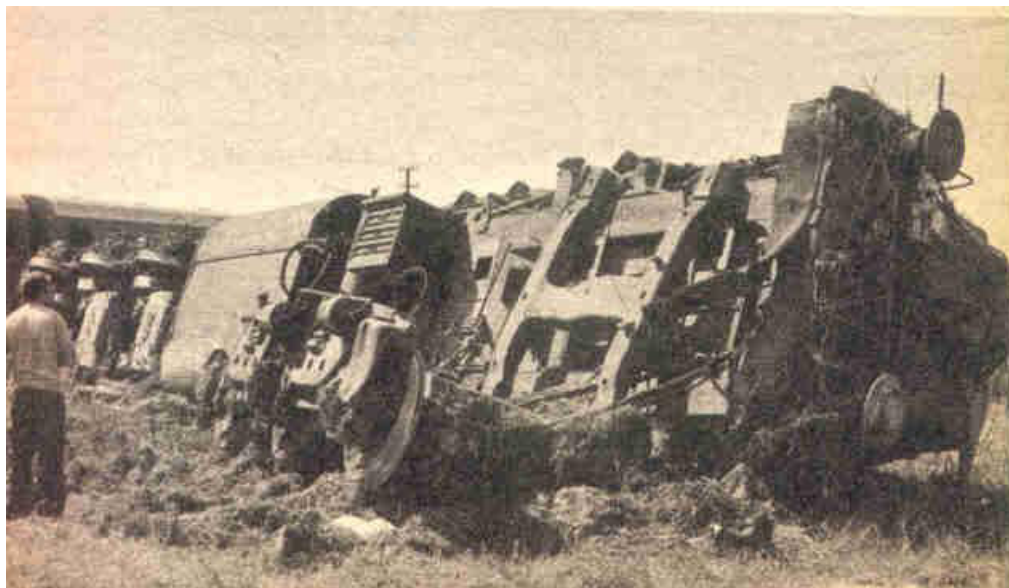
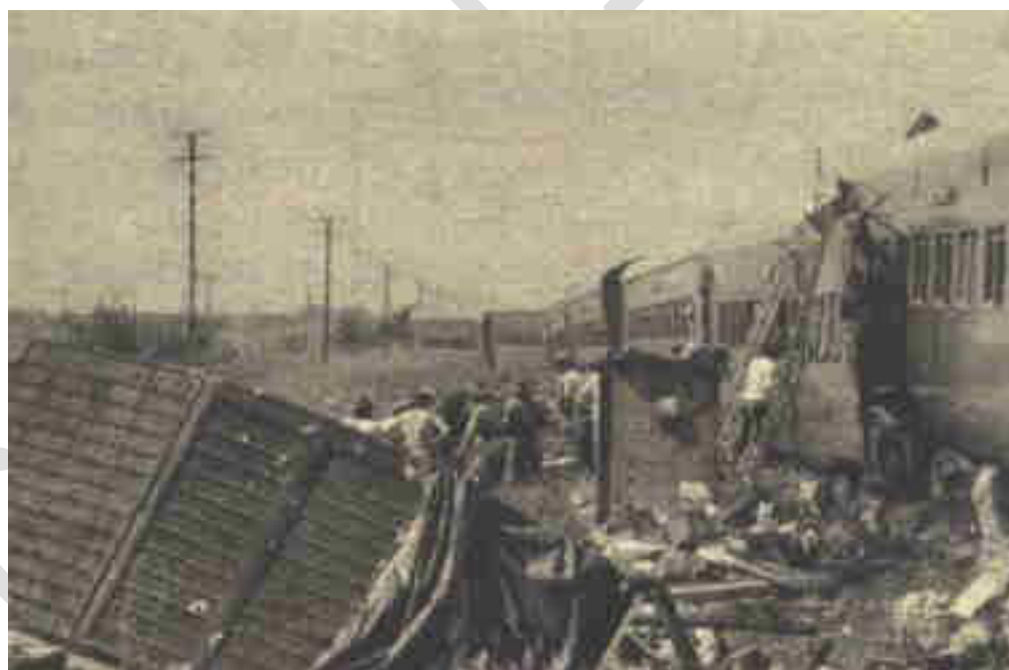
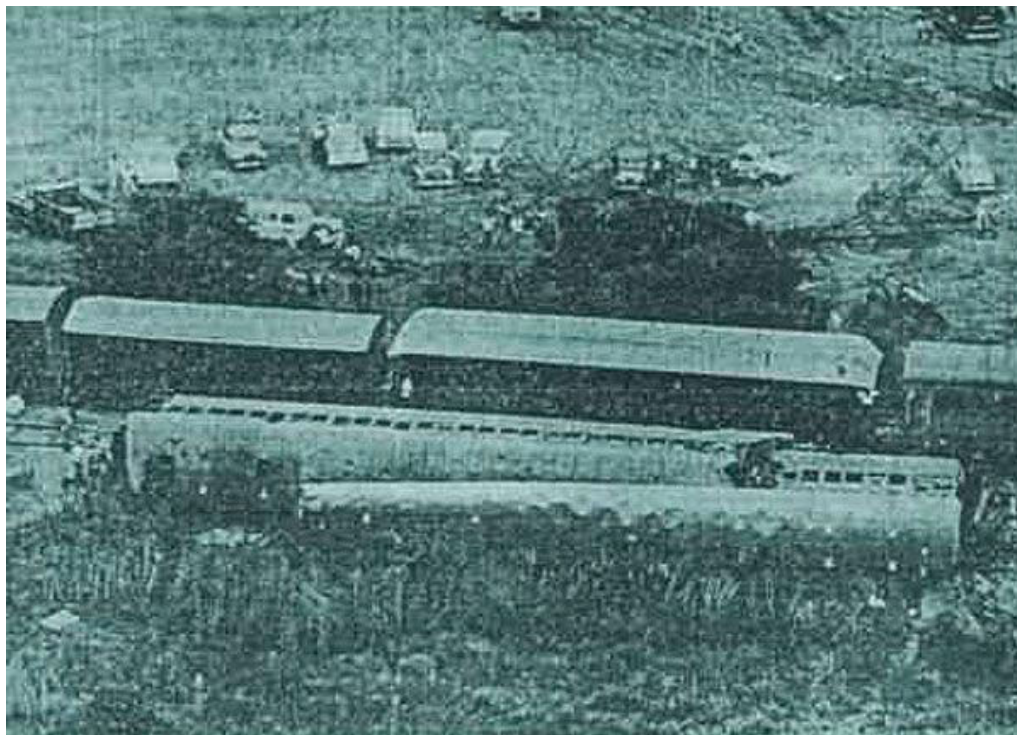
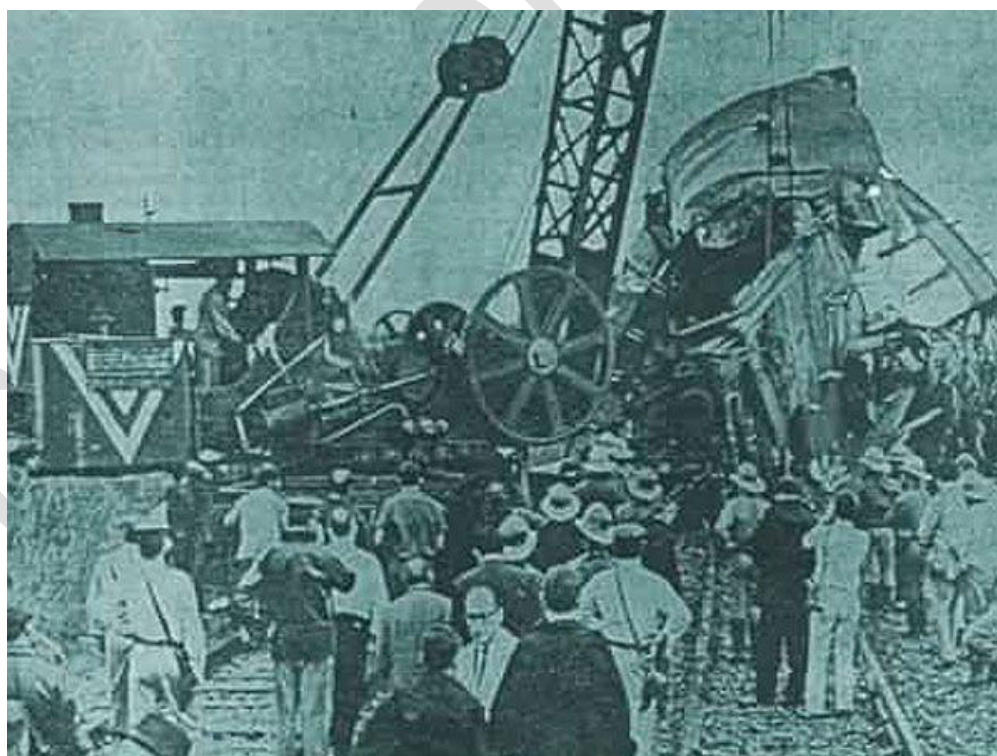
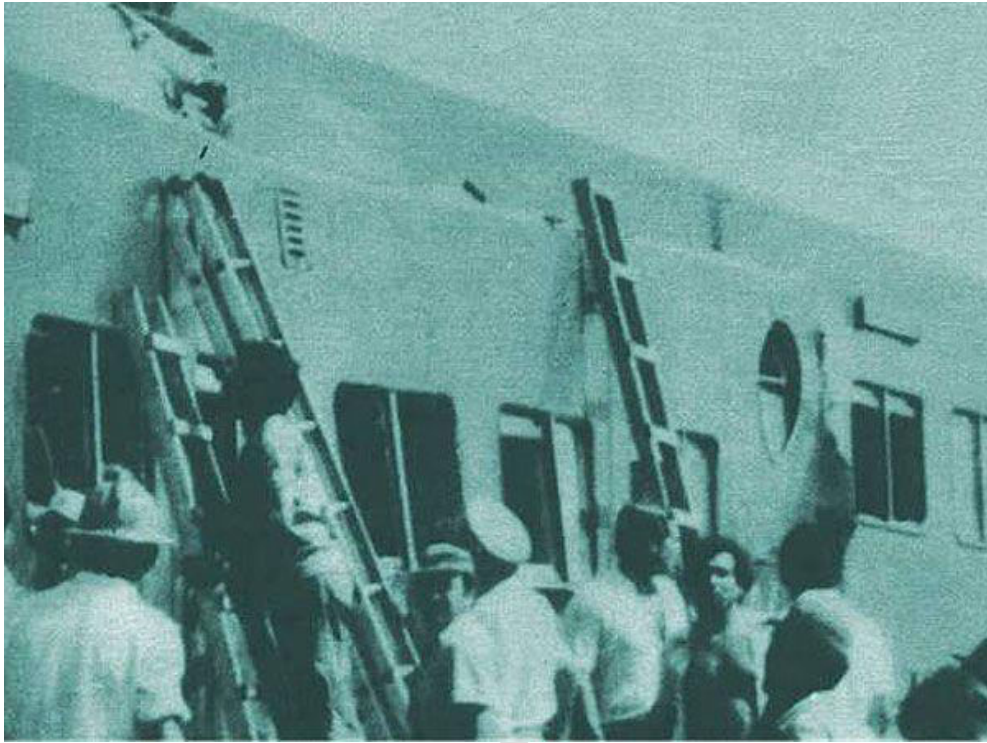
- La locomotora impactó en el acoplado destrozándolo.
- La misma saltó de las vías volcando paralelo a las vías.
- El tren continuó su recorrido por cientos de metros hasta que los dos coches del centro se fundieron incrustándose.
- El conductor del camión resultó ileso siendo posteriormente detenido.
- El maquinista resultó lastimado con heridas de consideración y su ayudante presentó lesiones leves.
- En víctimas el saldo es 55 muertos y 56 heridos.
- Si el rodado transportaba sustancias peligrosas y/o inflamables o explosivas la situación hubiera sido mucho peor.

El conductor del camión obró con irresponsabilidad y de manera temeraria ya que pasó por alto todas las señales, sonora del tren, lumínica del cruce y demás advertencias viales. Tuvo 90 segundos para detenerse, a una velocidad estimada de 60 Km/hora, se encontraba a 1.500 metros de cruce y podía detenerse. Para intentar el cruce maniobró en zig – zag superando de esta manera a los vehículos que se encontraban detenidos a la espera del paso del tren.

Con la información disponible, queda clara la responsabilidad total del conductor del camión en los hechos relatados.

- Elevar las vías hacia ambos lados de la ruta Nacional 19, aproximadamente en un trayecto total de 2.000 metros, a fin de que los conductores puedan ver claramente una formación que se desplaza.

- Conducir siempre la locomotora con sus luces delanteras encendidas.
- Delimitar una línea de detención sobre la calzada de color blanco 5 metros antes del primer riel.

- A una distancia de 100 metros con anterioridad al cruce ferroviario colocar serruchos, lomos de burros, o cualquier otro mecanismo similar sobre la calzada a fin de reducir la velocidad de los vehículos en la proximidad del cruce.

- A fin de evitar el desplazamiento de cualquier vehículo en zig – zag y circular en contramano, colocar un separador de tránsito de 75 metros de longitud a contar de la línea de detención, 30 cm de ancho y 5 cm de alto pintado de amarillo.

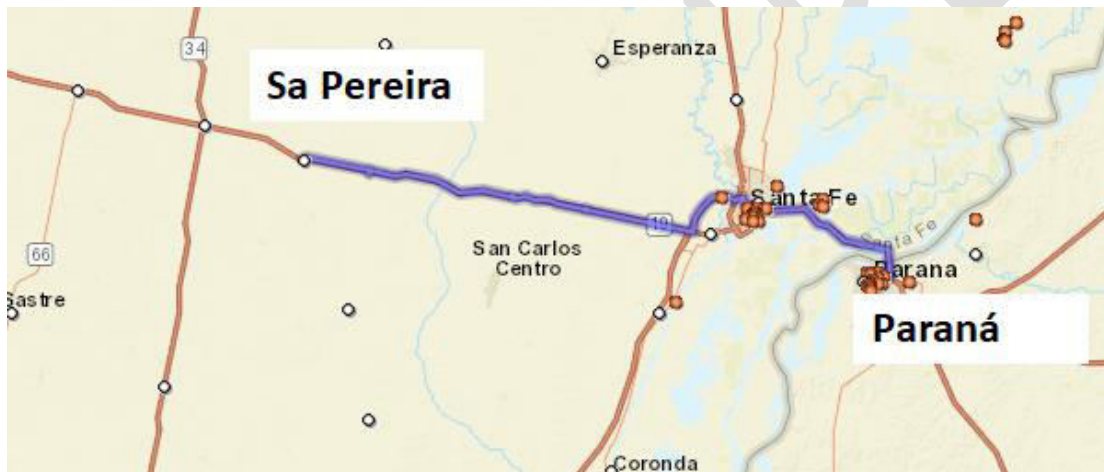
Desde su partida, recorrió 100 km en algo más de 3:30, de un total de 382 Km que separan Paraná de Córdoba.

Estimando 1,5 (una y media) hora el tiempo que le tomó al conductor salir de Paraná, tomar el túnel subfluvial, cruzar la ciudad de Santa Fe para alcanzar la ruta Nacional 19, podemos concluir que la velocidad promedio del camión era inferior a 60 km/hora ya que entre Santa Fe y Sa Pereyra hay 70 km.
