## INFORME EDIFICIO

# Bosque Alegre

(13/03/2019)

**INFORME DE OBSERVACIONES**

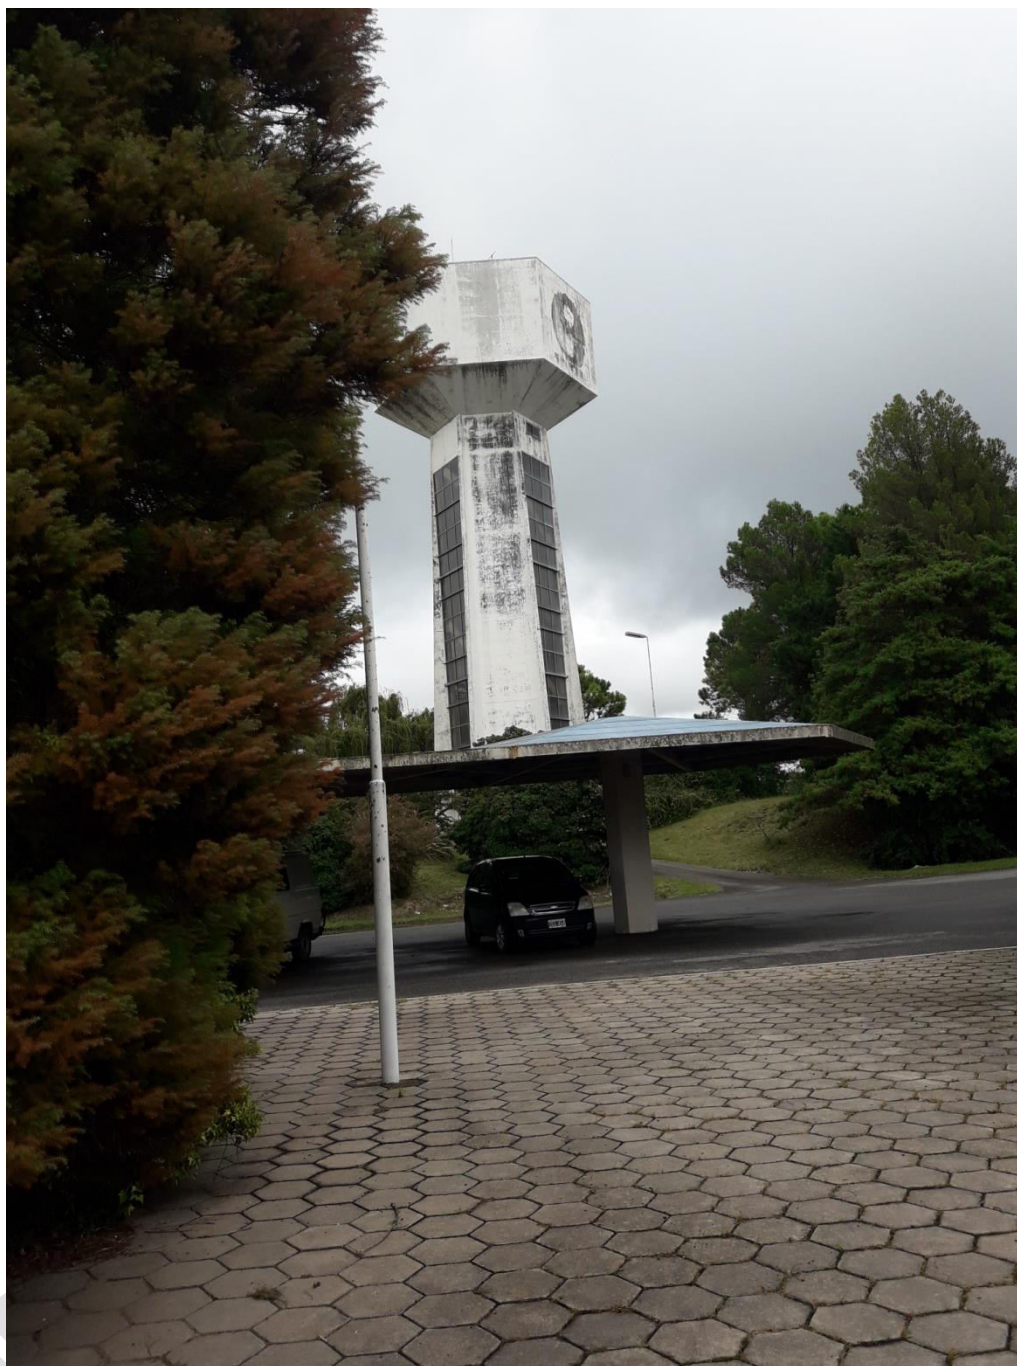
Nota: el agua que se utiliza en la planta tanto para consumo humano, sanitario y red de incendio, proviene de un arroyo cercano y se potabiliza en la misma planta almacenándola en el tanque que se aprecia al ingreso a la misma.

Tanque de agua de la Estación Terrena y estacionamiento

9. Realizar los controles del suministro de agua potable a los trabajadores:

- Análisis bacteriológico semestral.
- Análisis físico químico anual.

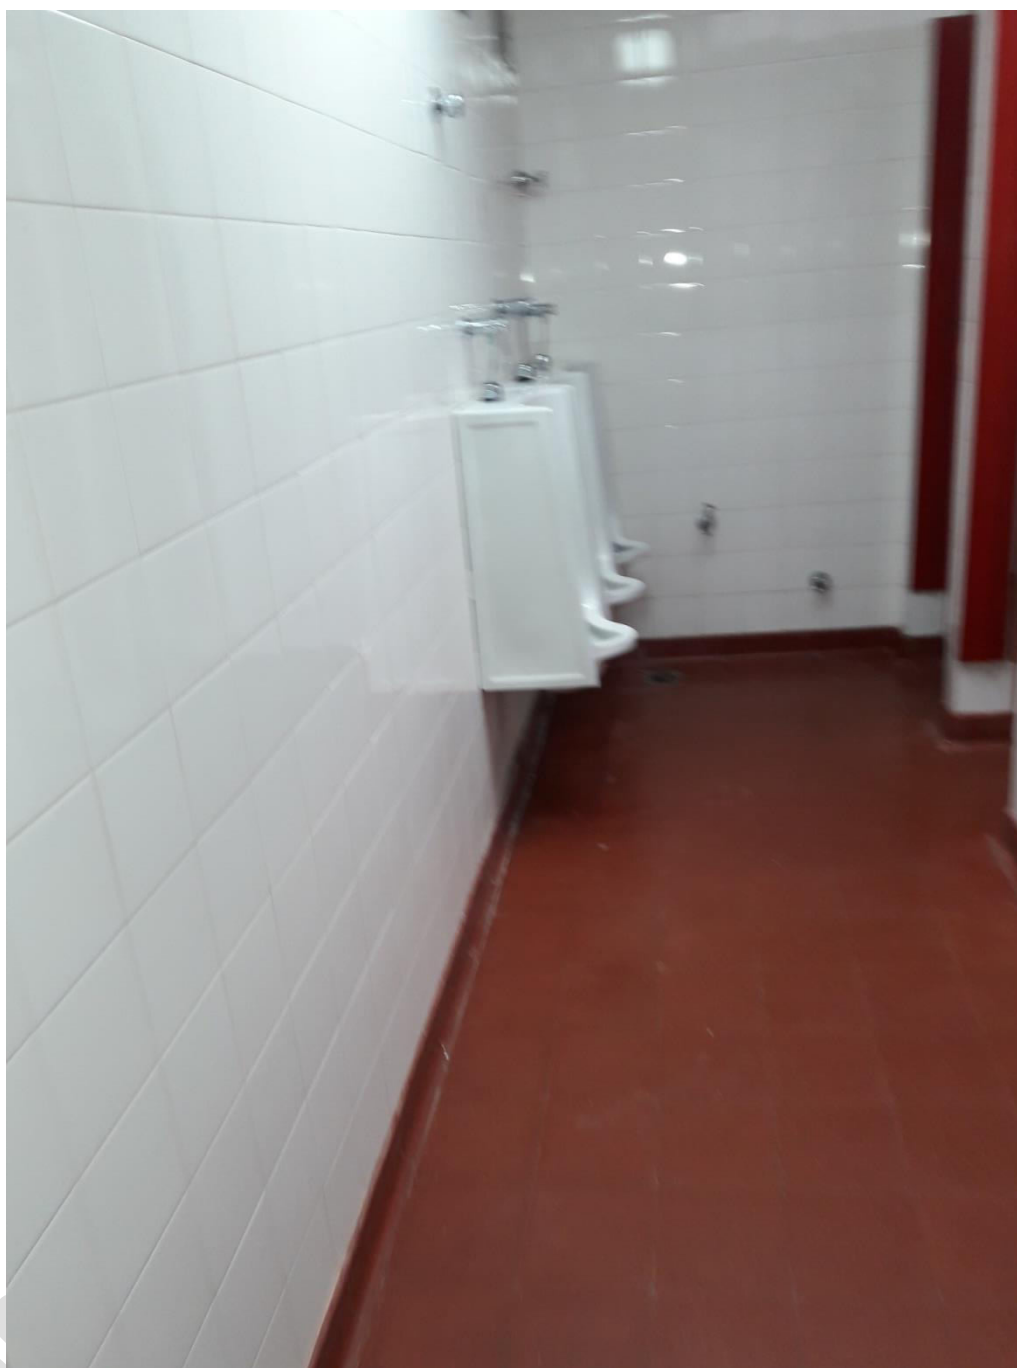
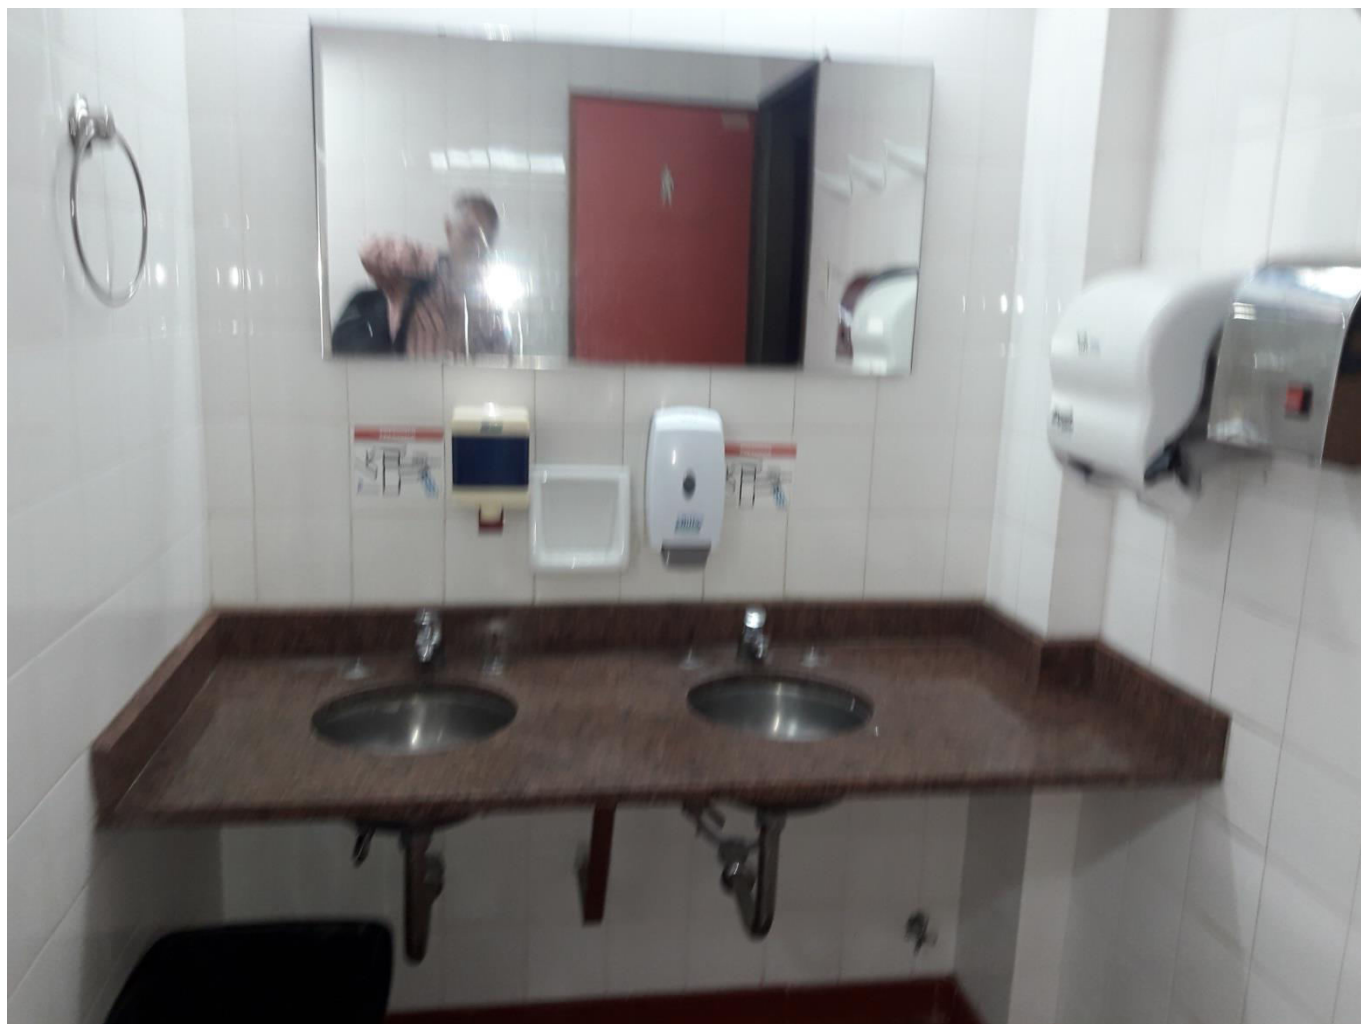
El estado general de los sanitarios masculinos se observa en buenas condiciones y limpios.

Sanitarios masculinos de la planta alta

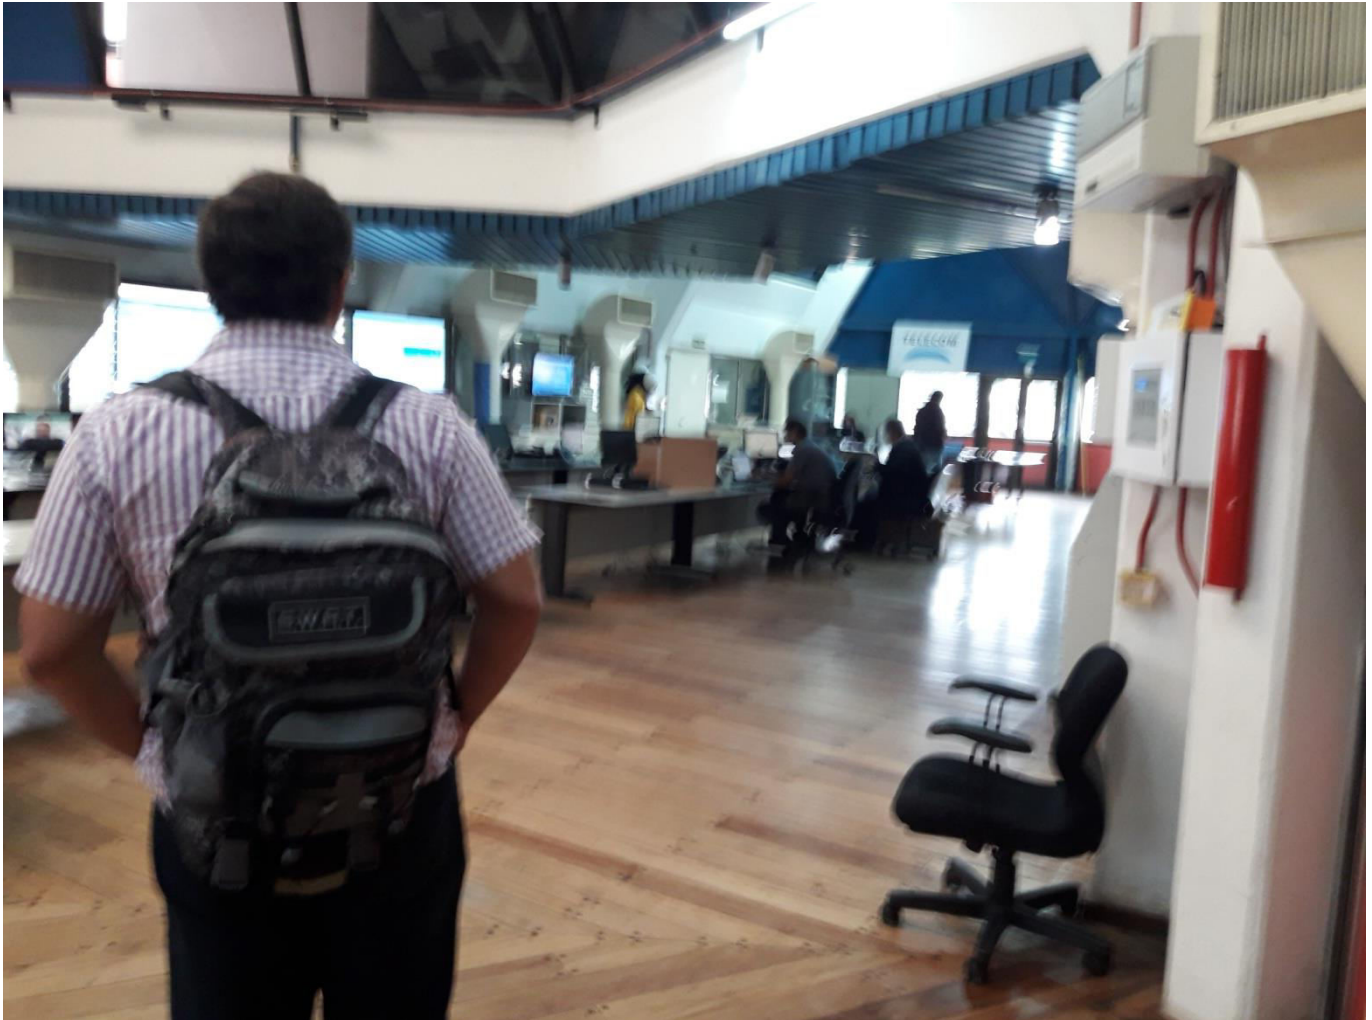
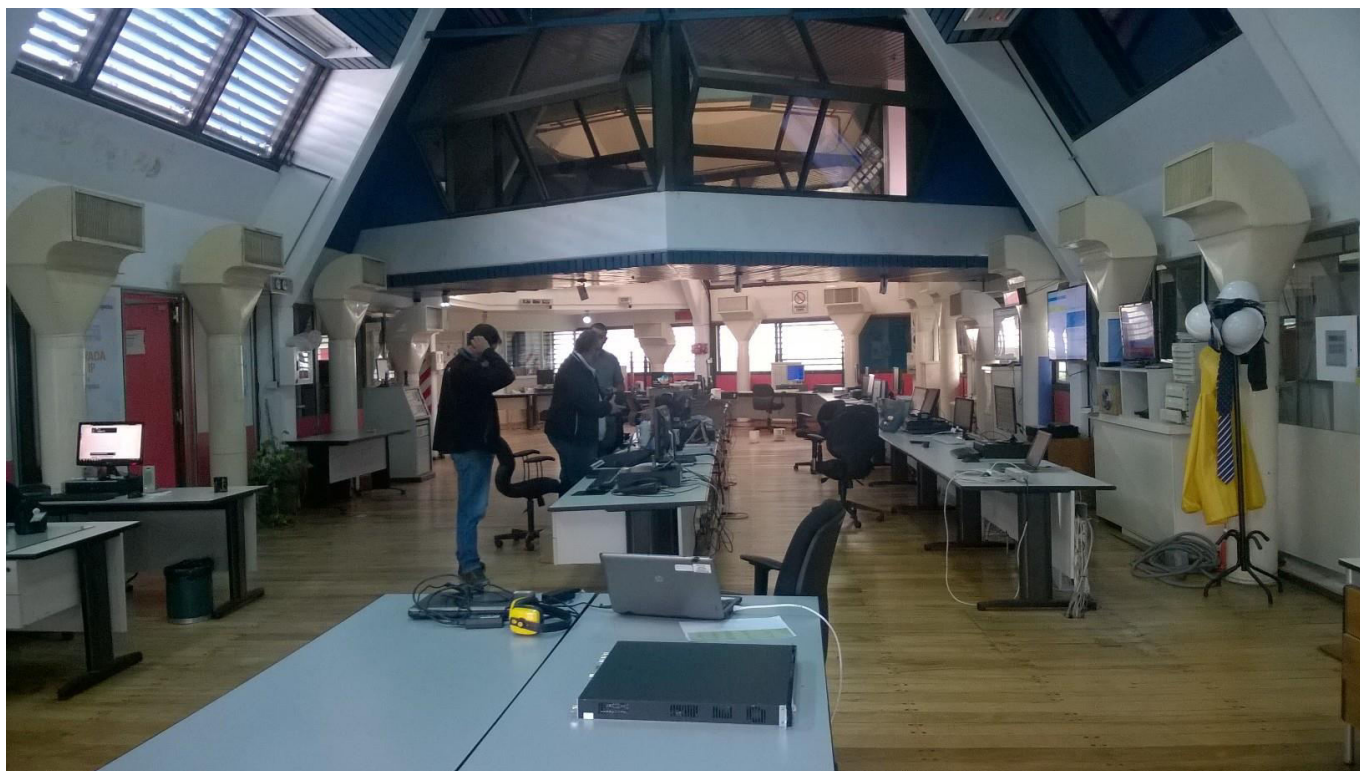
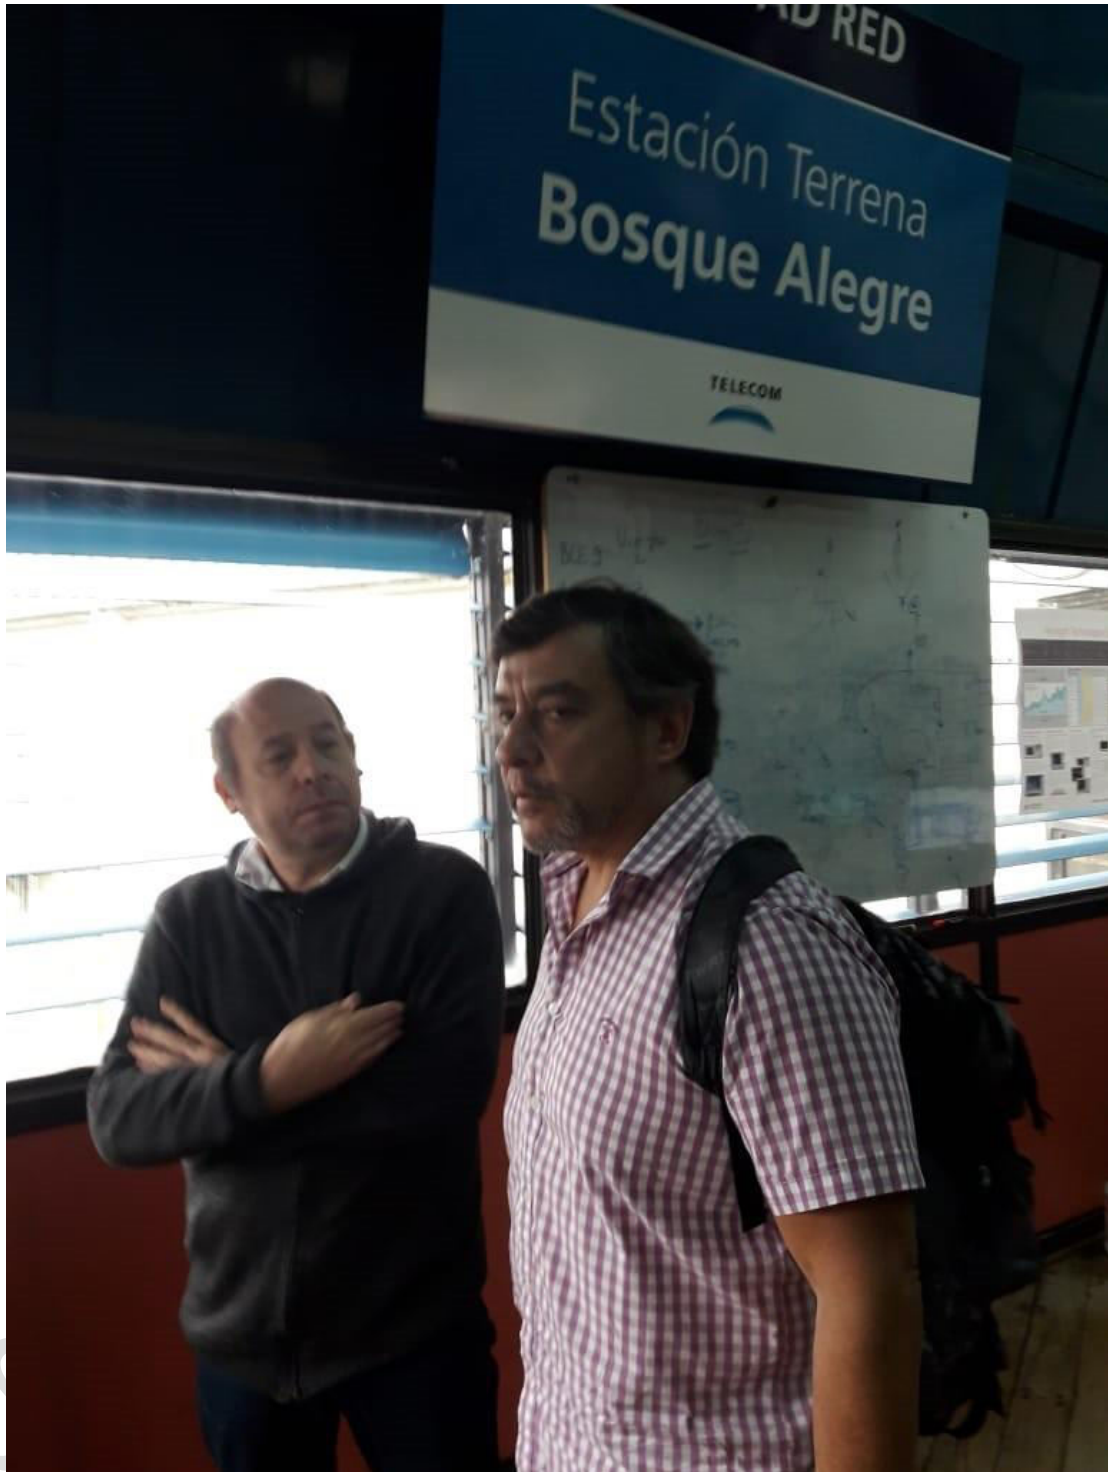
1. **Iluminación:** el día de la visita se presento nublado y con niebla en los cerros vecinos. Pese a esto, durante el tiempo de presencia de la comisión en la planta se apreciaba una buena iluminación. La misma proviene tanto de fuentes artificiales como naturales.

4. **Riesgo eléctrico:** se observa que los puestos poseen conexión a PAT, aunque se desconoce si se realizan las mediciones de PAT y continuidad con la debida frecuencia.

10. **Transporte vertical:** el edificio no cuenta con el mismo.
11. **Piso:** el piso de la sala de consolas es tipo técnico constituido en madera (material combustible).
12. **Radiaciones No Ionizantes:** no se observa la presencia de señalización de alerta por la presencia de RNI.
13. **Transporte del personal:** se dispone de transporte desde y hacia la Ciudad de Córdoba para el personal de la planta.
14. **Sanitarios**
- Masculinos, se dispone de:  
Baño 1 con: 2 Lavabos, 3 Orinales y 2 Inodoros.
  - Femeninos: no se relevan.

Sala de consolas (1° piso)

Sala de consolas (sector rojo)

4. Realizar mediciones de Radiaciones No Ionizantes en los puestos de trabajo, en particular los ubicados en la sala de consolas.
5. Brindar algún tratamiento ignífugo al piso de madera de la sala de consolas a fin de minimizar su riesgo de incendio.

7. Mejorar la iluminación de la sala de consola y sus puestos de trabajo pues se presenta insuficiente para las tareas que se desarrollan en horario nocturno ya que hay tubos que no encienden.

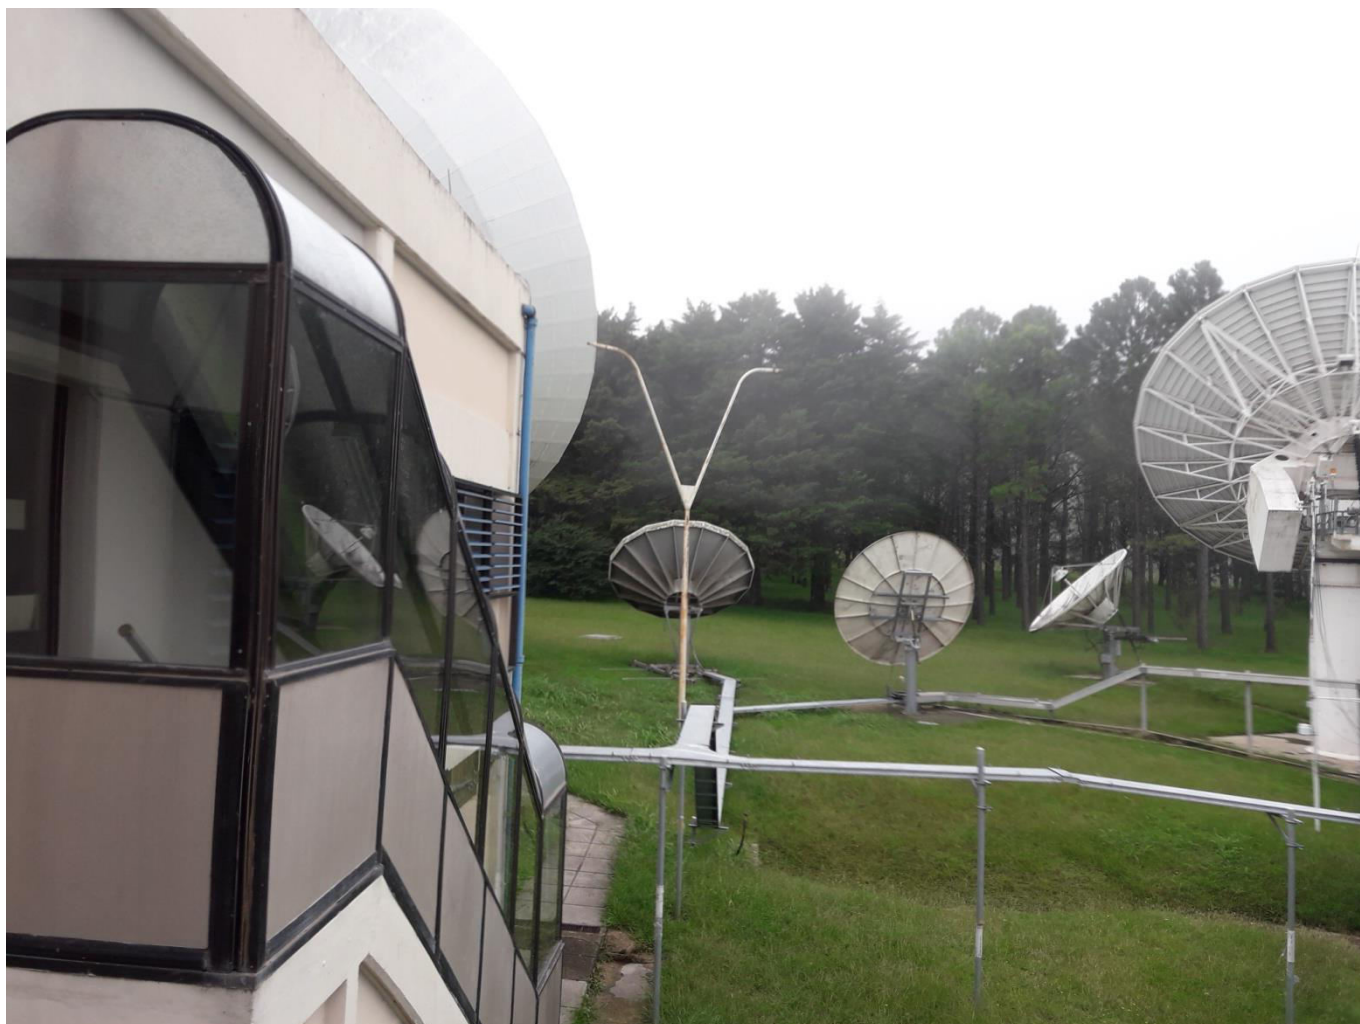
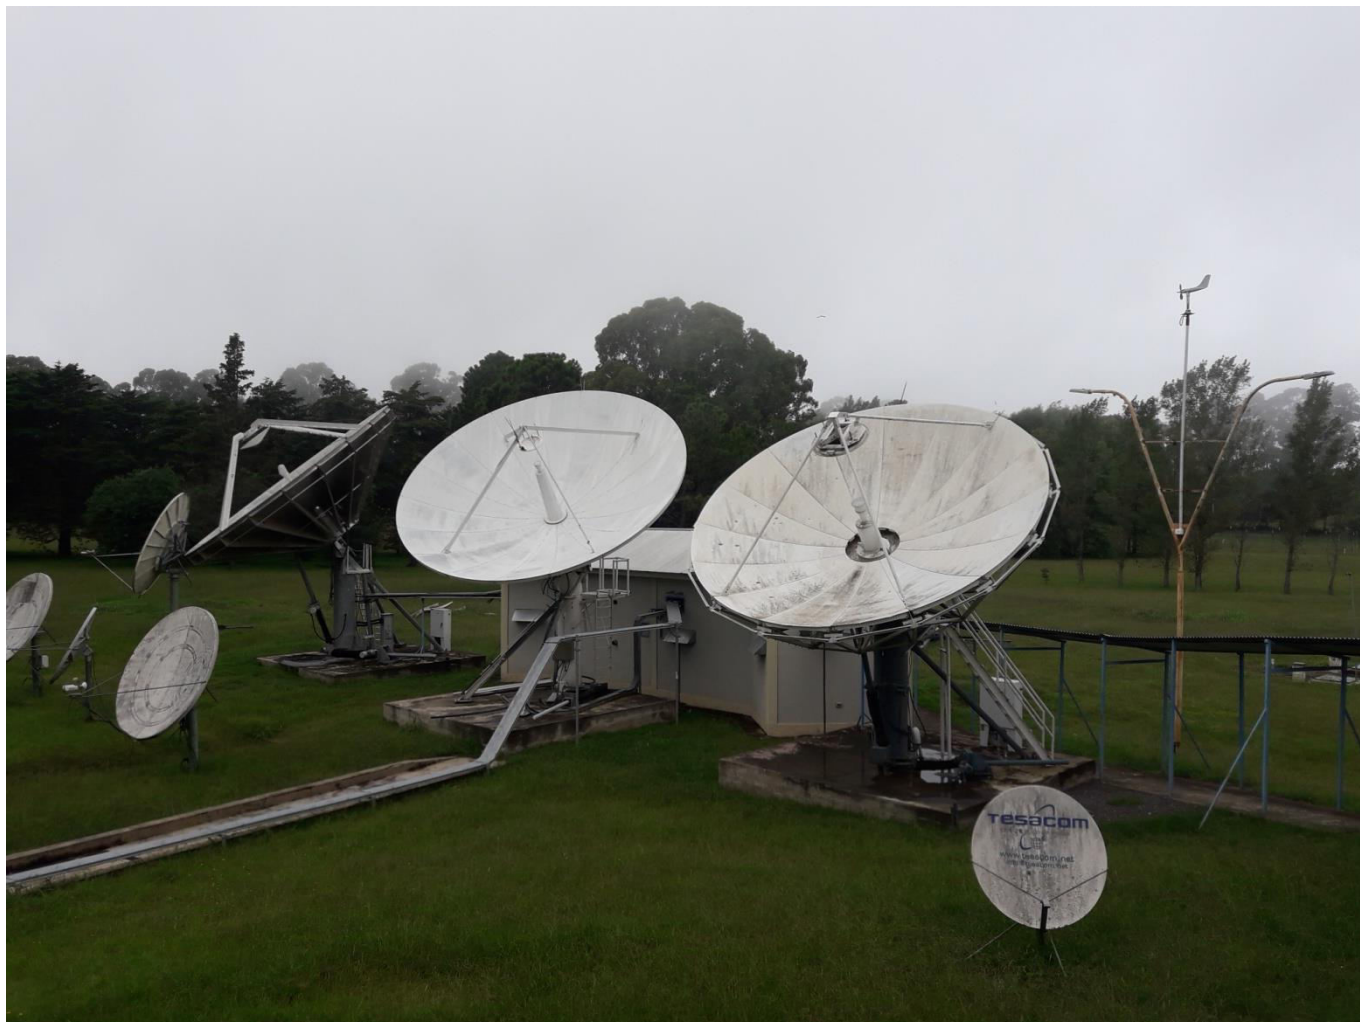
Parque de antenas

1. Instalar planos de evacuación y diagramas de organización en la emergencia.
2. Realizar simulacros de evacuación.
3. Instalar señalización de alerta de presencia de Radiaciones No Ionizantes en parque de antenas y alrededores.

6. Mejorar la iluminación del área del parque de antenas y su acceso desde la planta a los efectos de transitar por ellos con normalidad cuando se realizan tareas nocturnas pues faltan luminarias.

8. Desmalezar y cortar la vegetación aledaña al parque de antenas a fin de reducir la presencia de alimañas e insectos que puedan afectar al personal.

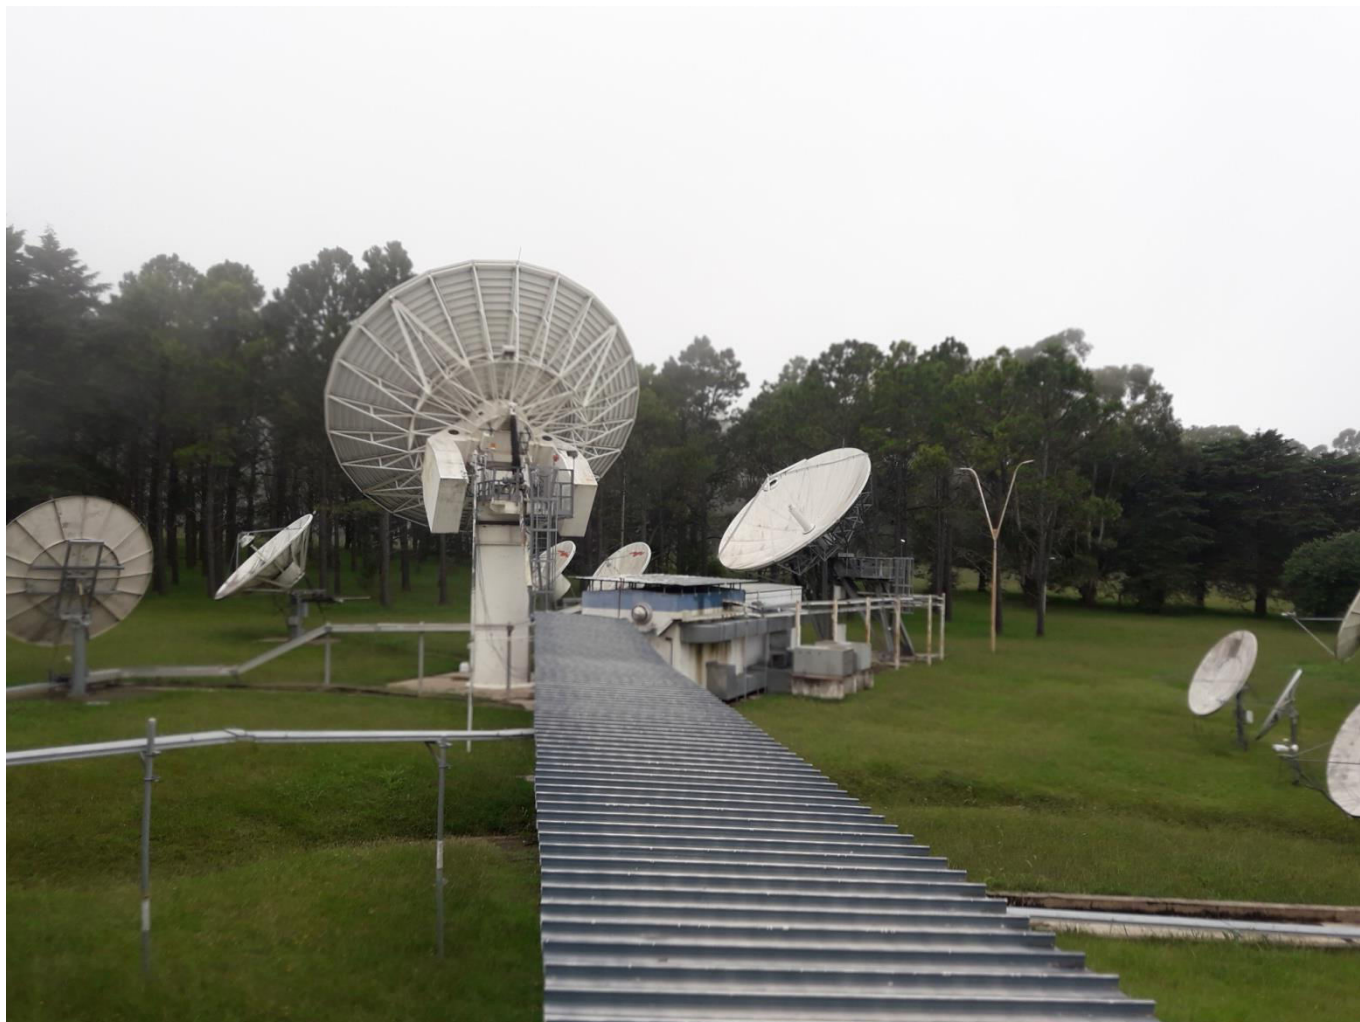
Sendero que comunica al parque de antenas

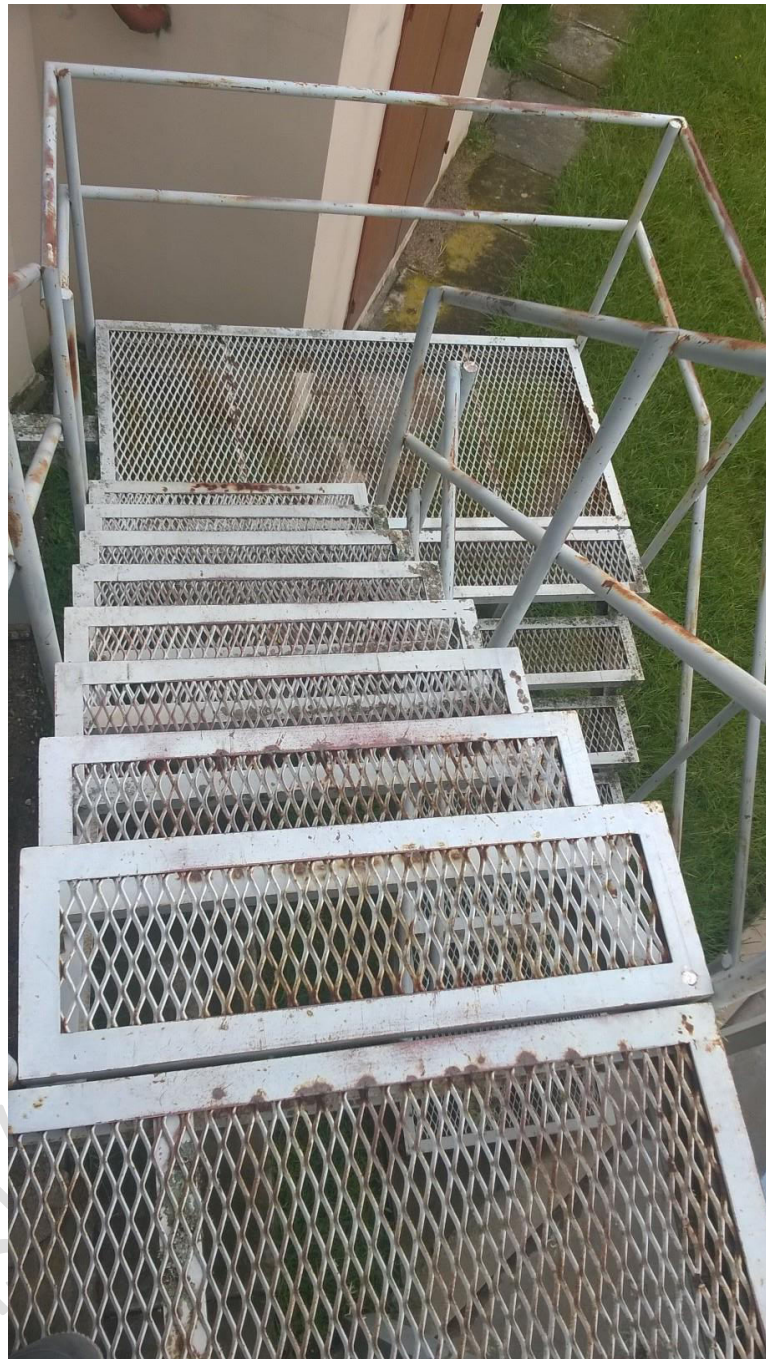
6. **Medios de escape:** se accede a la sala de consolas –ubicada en la planta alta- por una escalera, y la salida de emergencia se ubica en la parte posterior de dicha planta con salida al exterior por una escalera externa.

Salida de evacuación de la sala de consolas
