# INFORME EDIFICIO

# Muñecas

**INFORME DE OBSERVACIONES**

| 696Lugar | Edificio Tucuman Muñecas calle Muñecas 226–San Miguel de Tucumán, Provincia de Tucumán |

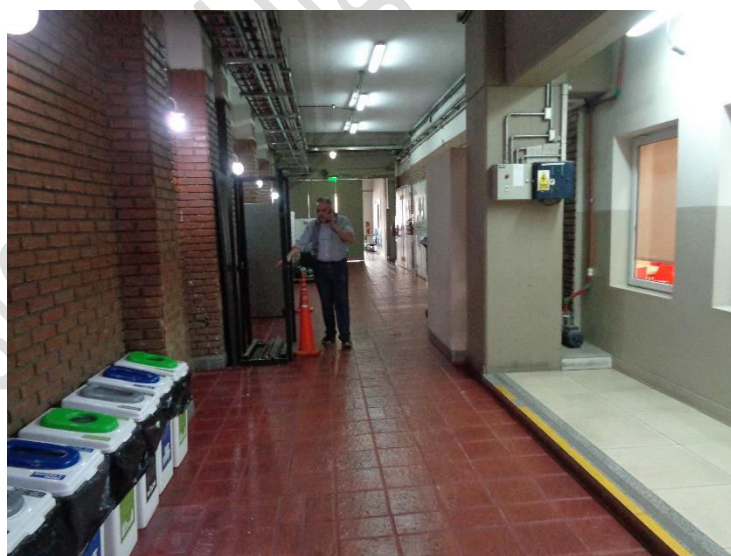
Acceso y via de escape en Planta Baja

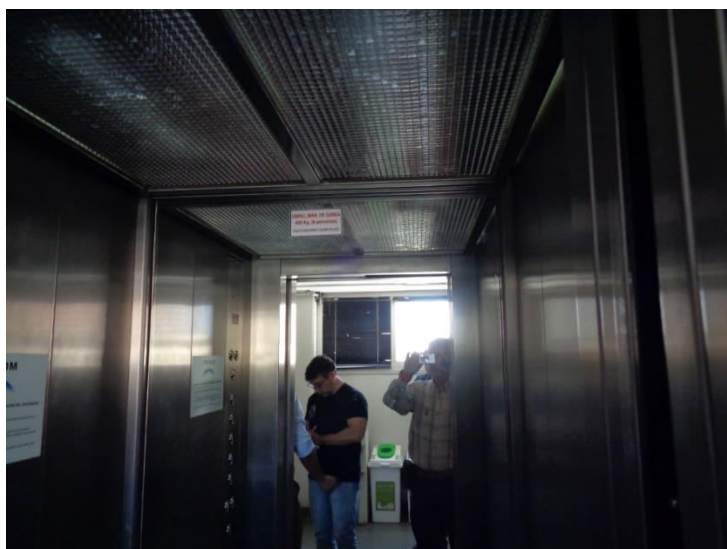
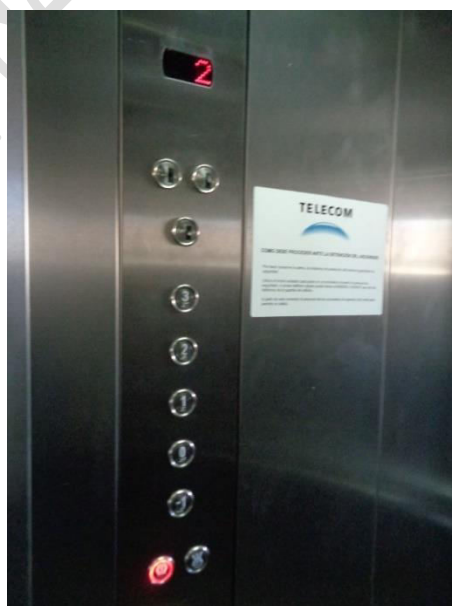
El establecimiento cuenta con un sistemas de transporte vertical compuesto de un único coche de una capacidad de hasta 6 personas que conduce a las 3 plantas superiores, planta baja y subsuelo.
